Rapport d'inspection d'une contrôle sur les sites d'entreposage de contenants solides de propane, de butane et de mélanges commerciaux.

Date: 20/07/2021

Rue Rue de Presseux
Numéro 52
Boîte
Postcode 6941
Commune Durbuy TOHOGNE
Pays Belgique

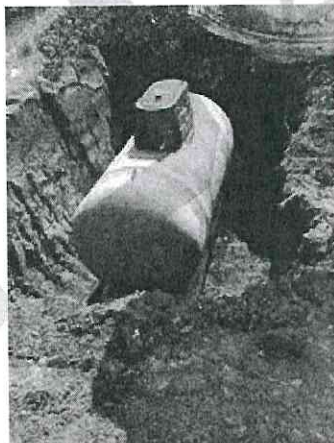
Tank image

Nom du constructeur: ANTONIO MERLONI
Numéro du réservoir: 19MC1126154
Année de construction: 2019
Pression de service maximale: 17,65
Période d'installation: Après le 01/06/2015

Réservoir enterré

25,25 bar

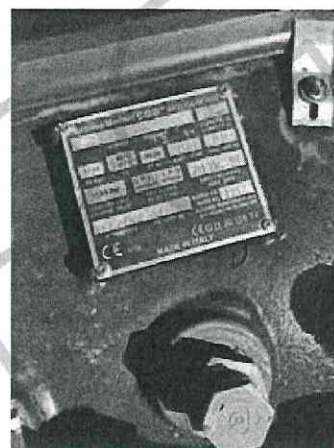
Nom ou marque du fabricant

Antonio Merloni

Numéro d'ordre / N° de série 19MC1126154
 Capacité en litres 2750 L
 Année de construction 2019
 Pression maximum de service en bar 17,65
 Pression d'épreuve en bar 25,25
 "E" + proof date + hallmark approved body or CE marking CE0100
 Type de réservoir Souterrain
 Réépreuves Non

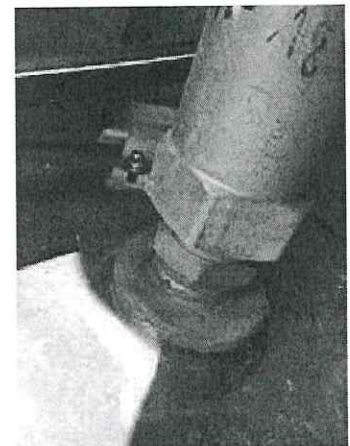
Vanne de sécurité / robinet d'arrêt ☒ ☐

Soupapes de sécurité (remplacées ou tarées tous les 10 ans) ☒ ☐

Date du dernier tarage 01-12-2012

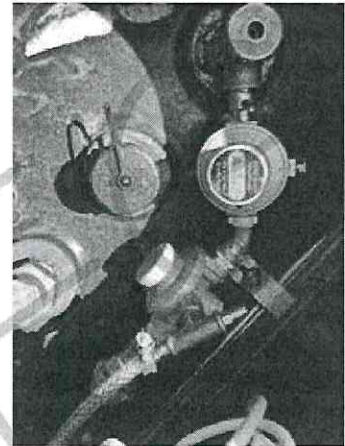
Bouche de remplissage ☒ ☐
