PROCES-VERBAL DE CONTROLE D'UNE INSTALLATION ELECTRIQUE A BASSE TENSION

Rapport N° : 11.05.06-28/1
 Date du Contrôle : 28.06.05
 Propriétaire Nom-Prénom :
 Adresse : 1000 Commune

Nom-Prénom : M. St. JanssensN°TVA/N°CIdent : 130.005.930Adresse de l'installation : Rue du chene 59b

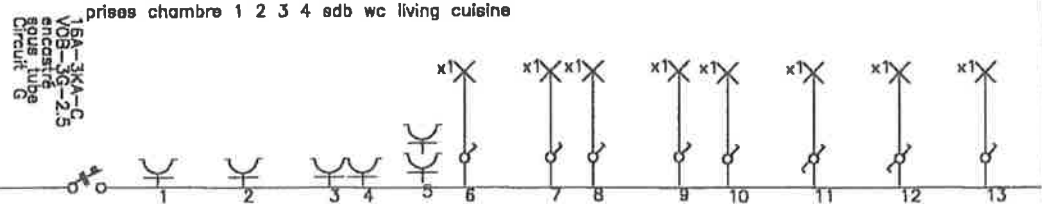
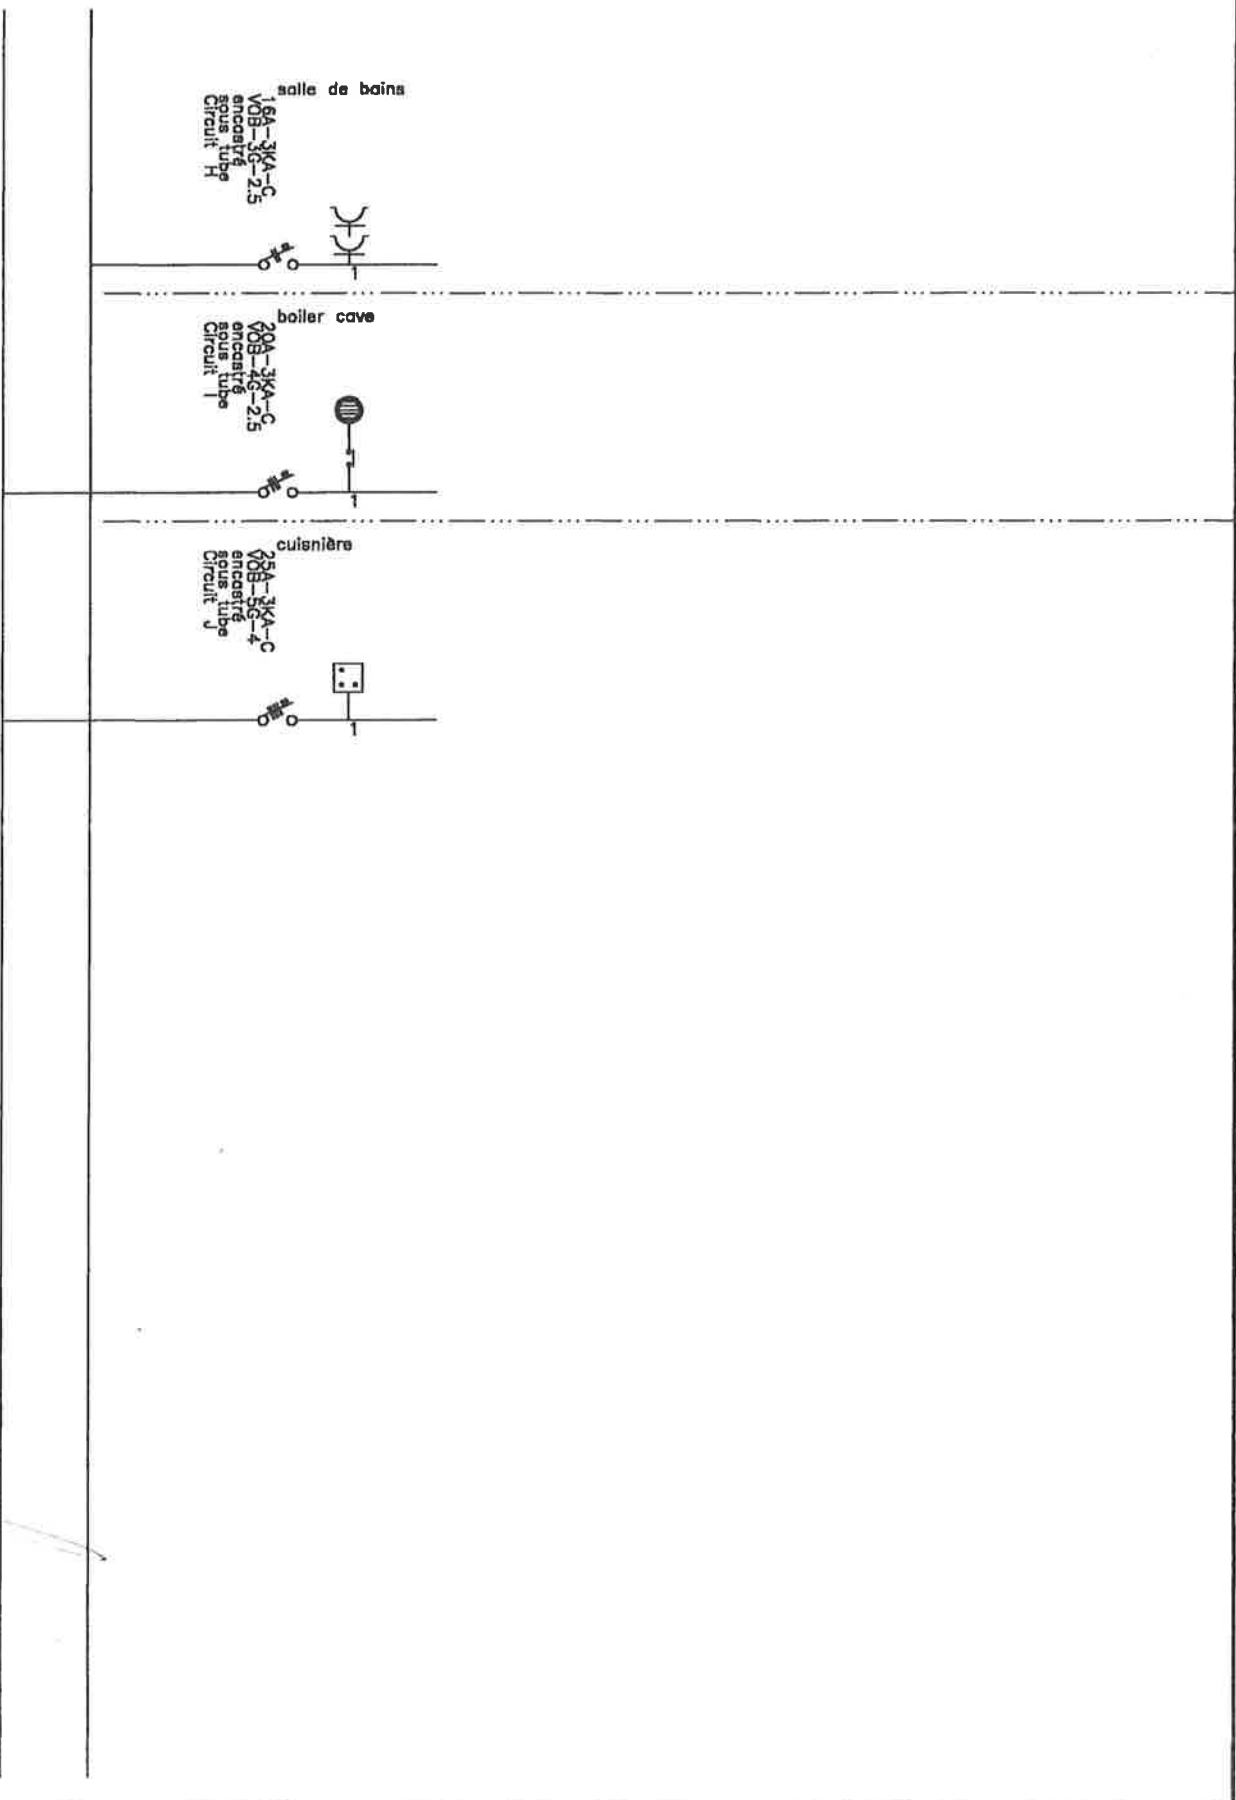
Electricité générale STEFENATTO SC 58 rue nord 4100 SERANG Tél:32.4.3377167 Fax:32.4.3382744 GS 12.475709493
Chorrier: Mme Gillon rue du Chêne 59b 4100 SERANG Dossier n° 2057 30/03/2005 page 1

hall de nuit et chambre

prises cuisine

prises chambre 1 2 3 4 sdb wc living cuisine
