RAPPORT DE CONTRÔLE D'UNE INSTALLATION ÉLECTRIQUE DOMESTIQUE A BT/TBT
(A.R. DU 08/09/2019 - LIVRE 1 - 4.2.3.2 - 4.2.4.3 - 5.3.5.2 - 5.4.2.1 - 5.4.3.6 - 5.4.4 - 7.1 - 7.2.5.1)

VISITE DE CONTRÔLE D'UNE INSTALLATION EXISTANTE
(A.R. DU 08/09/2019 - LIVRE 1 - 2.11.2 + 6.5)

P.V. N° ABI-BTD-24-02-25-31365-CP

Date de visite : 24/02/2025

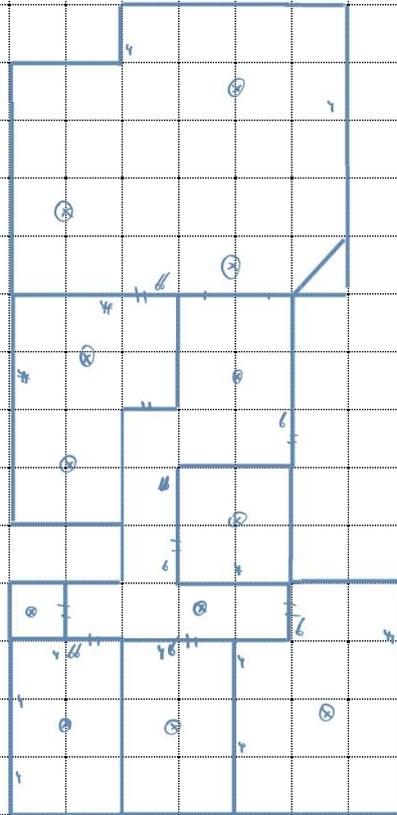
TGBT :

Ce croquis n'a pour but que de fixer, au moment du contrôle, l'étendue de l'installation ou de la partie de l'installation initiée avant octobre 1981. Il ne peut en aucun cas remplacer le schéma unifilaire ou le plan de position dont l'absence au moment du contrôle constitue une infraction.

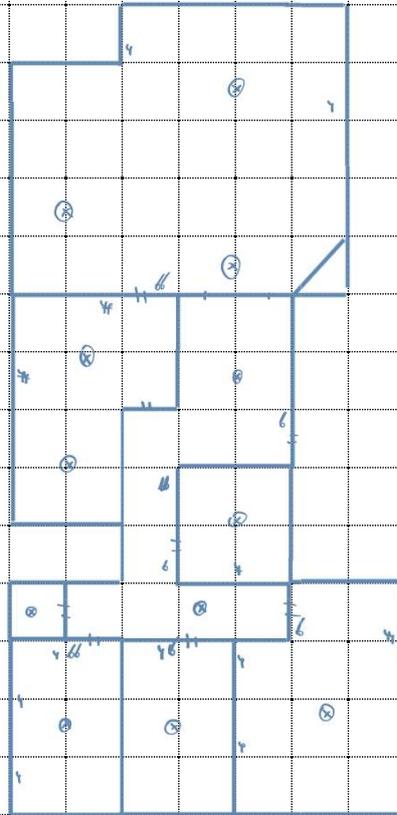
TGBT :

Ce croquis n'a pour but que de fixer, au moment du contrôle, l'étendue de l'installation ou de la partie de l'installation initiée avant octobre 1981. Il ne peut en aucun cas remplacer le schéma unifilaire ou le plan de position dont l'absence au moment du contrôle constitue une infraction.
