Rapport de contrôle d'installations électriques à basse et à très basse tension

RÉF. 72/2025/110344/01:1

DATE DU CONTRÔLE 03/07/2025 (11:10 - 11:55) **AGENT VISITEUR** Benoît Carlier
ADRESSE DU CONTRÔLE Avenue des Coteaux 159 - 4030 Grivegnée **TYPE DE CONTRÔLE** Visite de contrôle vente ancienne installation (8.4.2.)

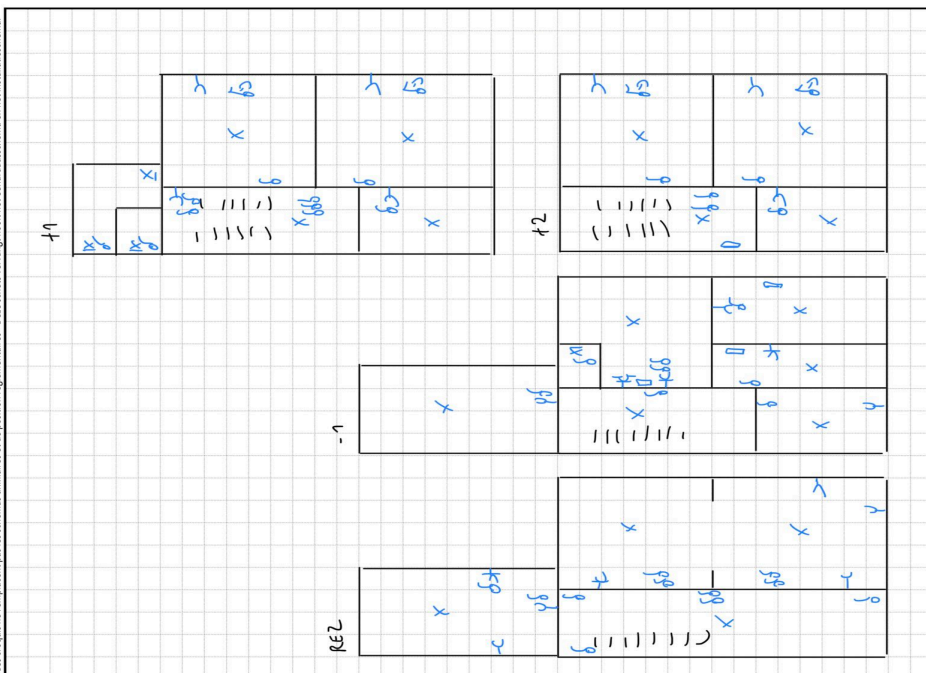
Croquis de position élémentaire et descriptif sommaire des tableaux

Schets elektrische installatie en beschrijvende opsomming elektriciteitsborden
Sur base de ce qui est visible et accessible lors du contrôle - Gebaseerd op wat zichtbaar en toegankelijk is tijdens de keuring

Ces croquis ne remplacent pas les schémas unifilaires et de position réglementaires - Deze schets vervangt nooit het ééndraadschema en het installatieschema.
