Rapport de contrôle d'installations électriques à basse et à très basse tension

RÉF. 131/2024/81024/D01:1

DATE DU CONTRÔLE 14/10/2024 (11:17 - 12:42) AGENT VISITEUR Regis Goma
ADRESSE DU CONTRÔLE avenue des martyrs 210 (étage Etage 1) - 4620 Fléron TYPE DE CONTRÔLE Visite de contrôle vente ancienne installation (8.4.2)

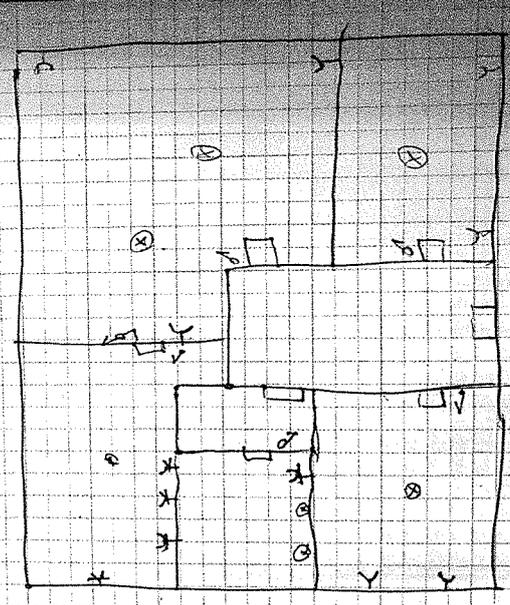
Croquis de position élémentaire et descriptif sommaire des tableaux
Schets elektrische installatie en beschrijvende opsomming elektriciteitsborden

sur base de ce qui est visible et accessible lors du contrôle - Gebaseerd op wat zichtbaar en toegankelijk is tijdens de toetsing
