Rapport de contrôle d'installations électriques à basse et à très basse tension

Rue Mitoyenne 247 - 4840

TYPE DE CONTRÔLE Visite de contrôle vente ancienne installation (8.4.2.)

CONCLUSION: NON CONFORME

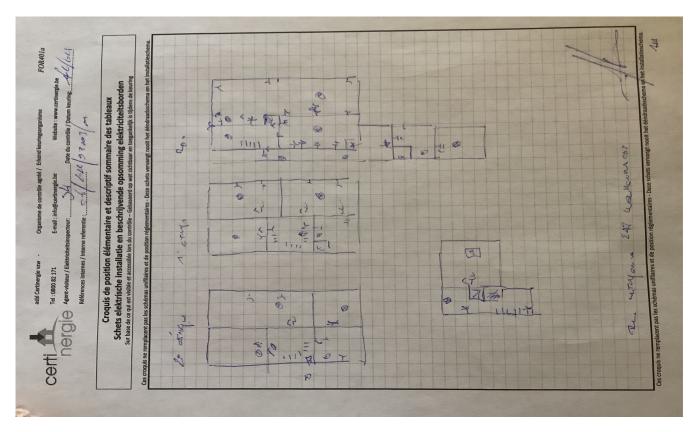
Croquis de position élémentaire et descriptif sommaire des tableaux

sur base de ce qui est visible et accessible lors du contrôle Note : ces croquis ne remplacent pas les schémas unifilaires et de position réglementaires
