## Rapport de contrôle d'installations électriques à basse et à très basse tension

**RÉF. 34/2025/91482/D01:1**

**DATE DU CONTRÔLE** 16/01/2025 (13:45 - 14:10) **AGENT VISITEUR**  
**ADRESSE DU CONTRÔLE** Rue du Vieux Marché 62 - 6690 Vielsalm **TYPE DE CONTRÔLE** Visite de contrôle vente ancienne installation (8.4.2.)

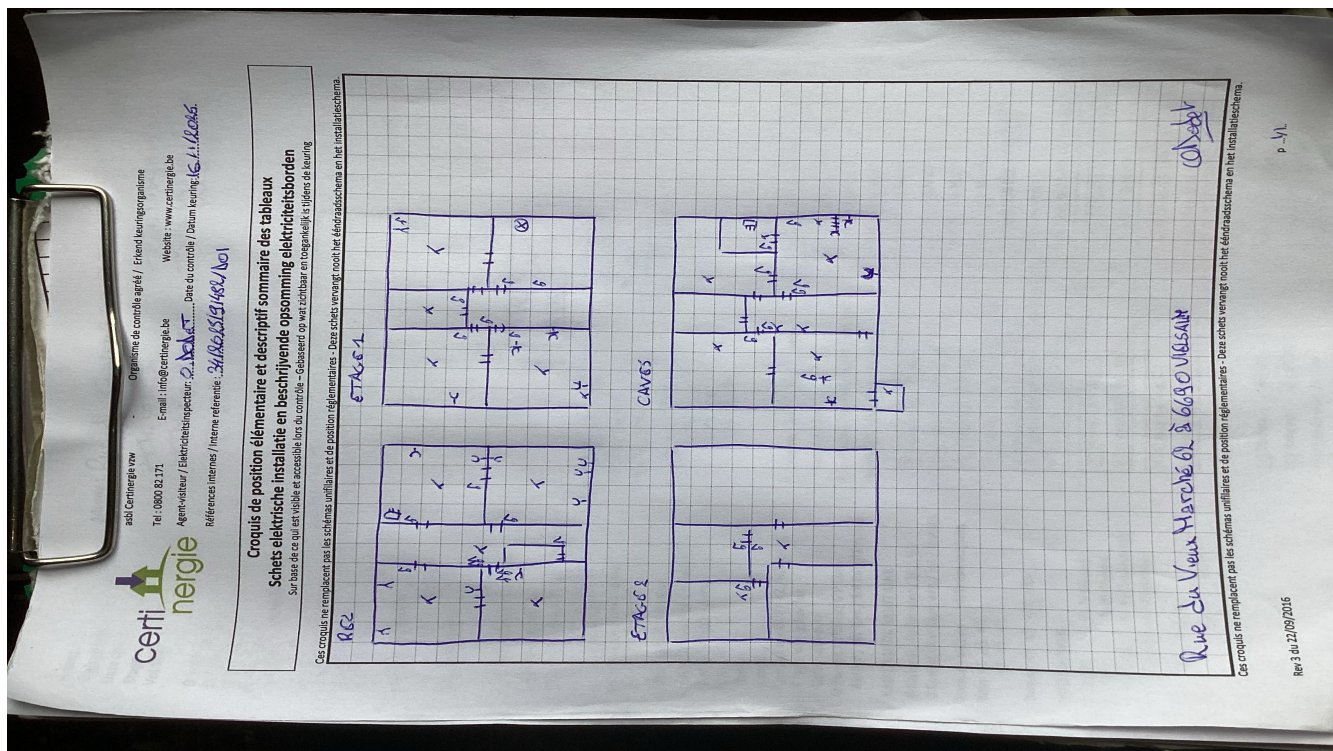
### Croquis de position élémentaire et descriptif sommaire des tableaux

sur base de ce qui est visible et accessible lors du contrôle  
Note : ces croquis ne remplacent pas les schémas unifilaires et de position réglementaires
