Rapport de contrôle d'installations électriques à basse et à très basse tension

RÉF. 87/2025/103529/D01:1

DATE DU CONTRÔLE 28/04/2025 (15:30 - 16:32) AGENT VISITEUR Quentin Delhaye
ADRESSE DU CONTRÔLE Rue de l'Hôtel de Ville 96 - 7100 Haine-Saint-Pierre TYPE DE CONTRÔLE Visite de contrôle vente ancienne installation (8.4.2)

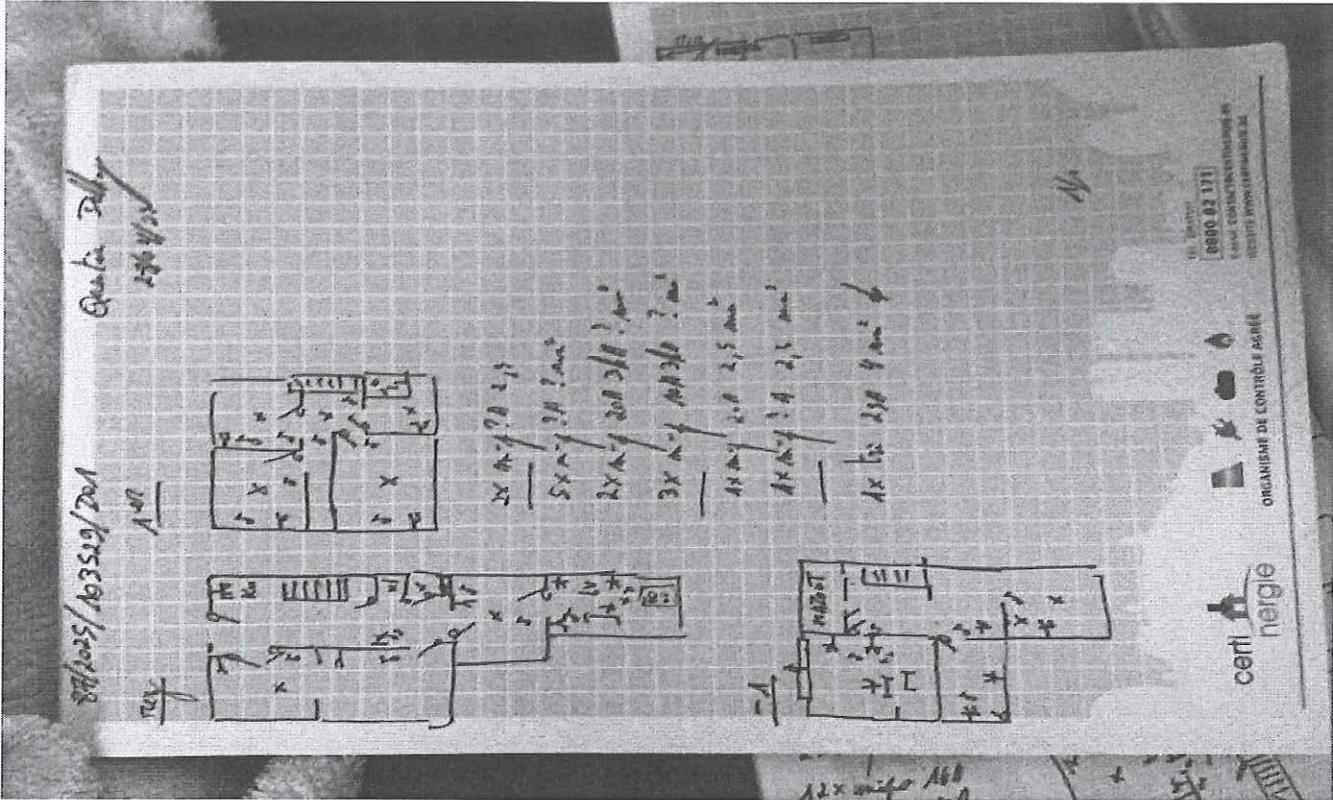
Croquis de position élémentaire et descriptif sommaire des tableaux

Description tableau(x) voir plan(s) dans annexe(s)

sur base de ce qui est visible et accessible lors du contrôle

Note : ces croquis ne remplacent pas les schémas unifilaires et de position réglementaires
