## Rapport de contrôle d'installations électriques à basse et à très basse tension

**RÉF. 143/2025/110240/D01:2**

**DATE DU CONTRÔLE** 08/07/2025 (16:28 - 17:17) **AGENT VISITEUR** Arnaud Bertinchamps  
**ADRESSE DU CONTRÔLE** Rue des Trappistes 80 - 6464 Chimay **TYPE DE CONTRÔLE** Visite de contrôle vente ancienne installation (8.4.2.)

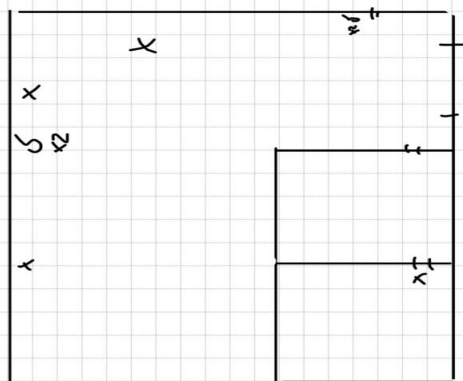
Partie ancienne avant le 01/10/1981

### Croquis de position élémentaire et descriptif sommaire des tableaux

sur base de ce qui est visible et accessible lors du contrôle  
Note : ces croquis ne remplacent pas les schémas unifilaires et de position réglementaires
