**RAPPORT N° 1054308**

**RAPPORT DE CONTRÔLE D'UNE INSTALLATION ELECTRIQUE DOMESTIQUE  
A BASSE ET A TRES BASSE TENSION**

| <b>Adresse de l'installation électrique faisant l'objet de la visite</b> : Rue de Rotheux, 327/42 - 4100 Seraing | | | |

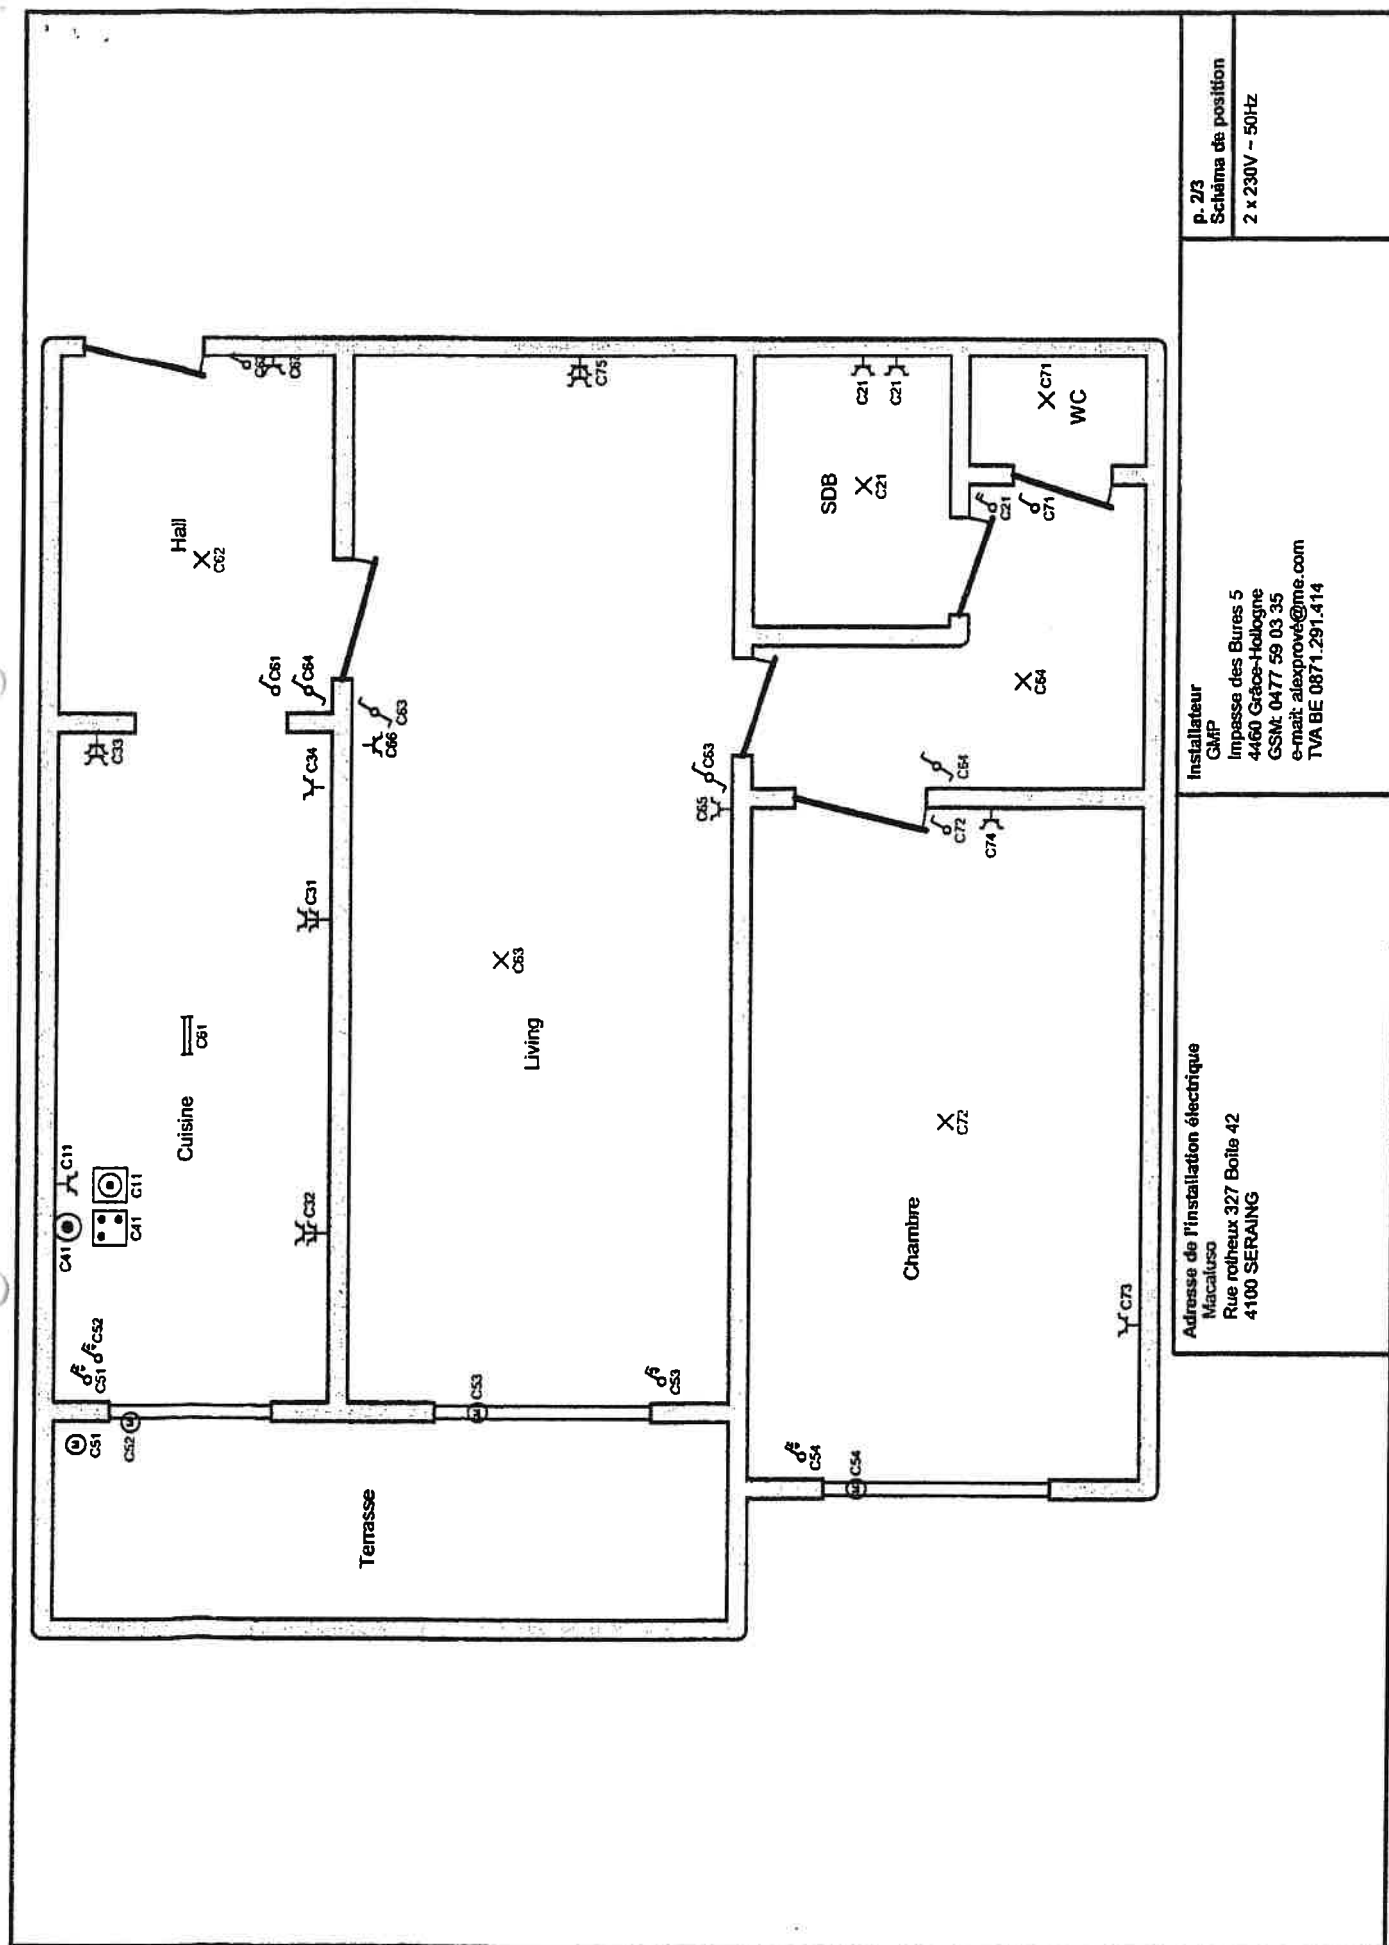
p. 2/3  
Schéma de position  
2 x 230V - 50Hz

Adresse de l'installation électrique  
Macaluso  
Rue rotheux 327 Boite 42  
4100 SERAING

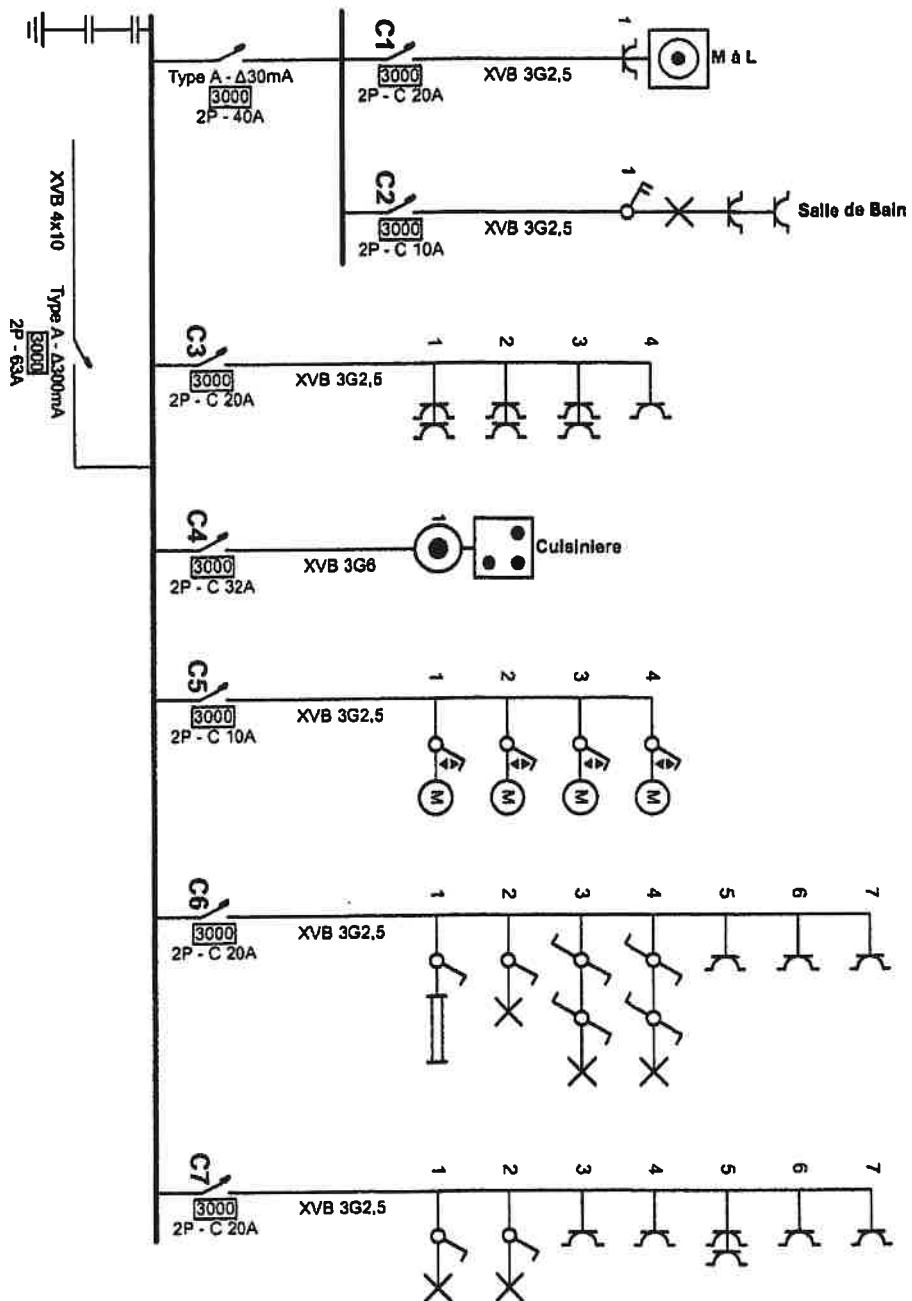
P. 1/3  
Schéma unifilaire  
2 x 230V - 50Hz

C1 M à L  
C2 Salle de Bain  
C3  
C4 Cuisinière  
C5  
C6  
C7
