Rapport n° 205144A

PROCÈS VERBAL D'EXAMEN DE CONFORMITÉ ET/OU DE VISITE DE CONTRÔLE D'UNE INSTALLATION ÉLECTRIQUE BASSE TENSION

Responsable des travaux : CHABOTEAU Installation : GARAGE Propriétaire / gestionnaire : CHABOTEAU

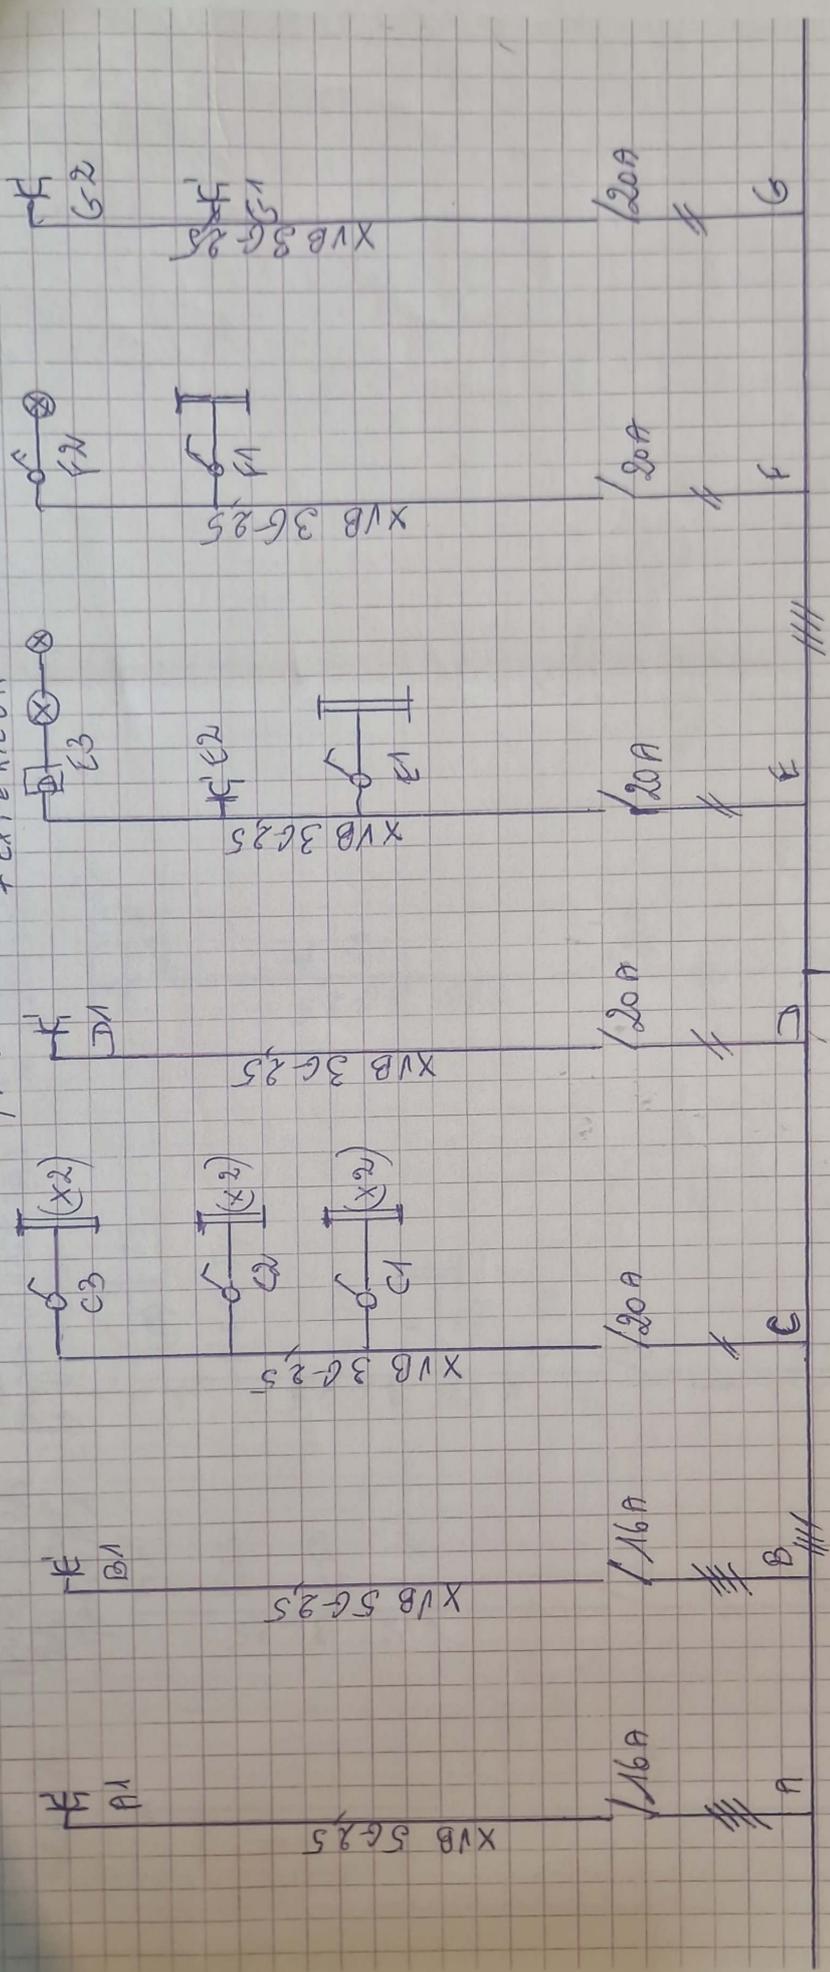
prise 380V côté droit
 prise 380V côté gauche
 HANGAR 1

ECLAIRAGE PLAFOND HANGAR 1
 (x2)
 (x2)
 (x2)

prises 220V côté droit HANGAR 1

prises et éclairage HANGAR 2 + EXTERIEUR

ECLAIRAGE 1 mean côté droit + extérieur HANGAR 1

prise 380V côté gauche HANGAR 1

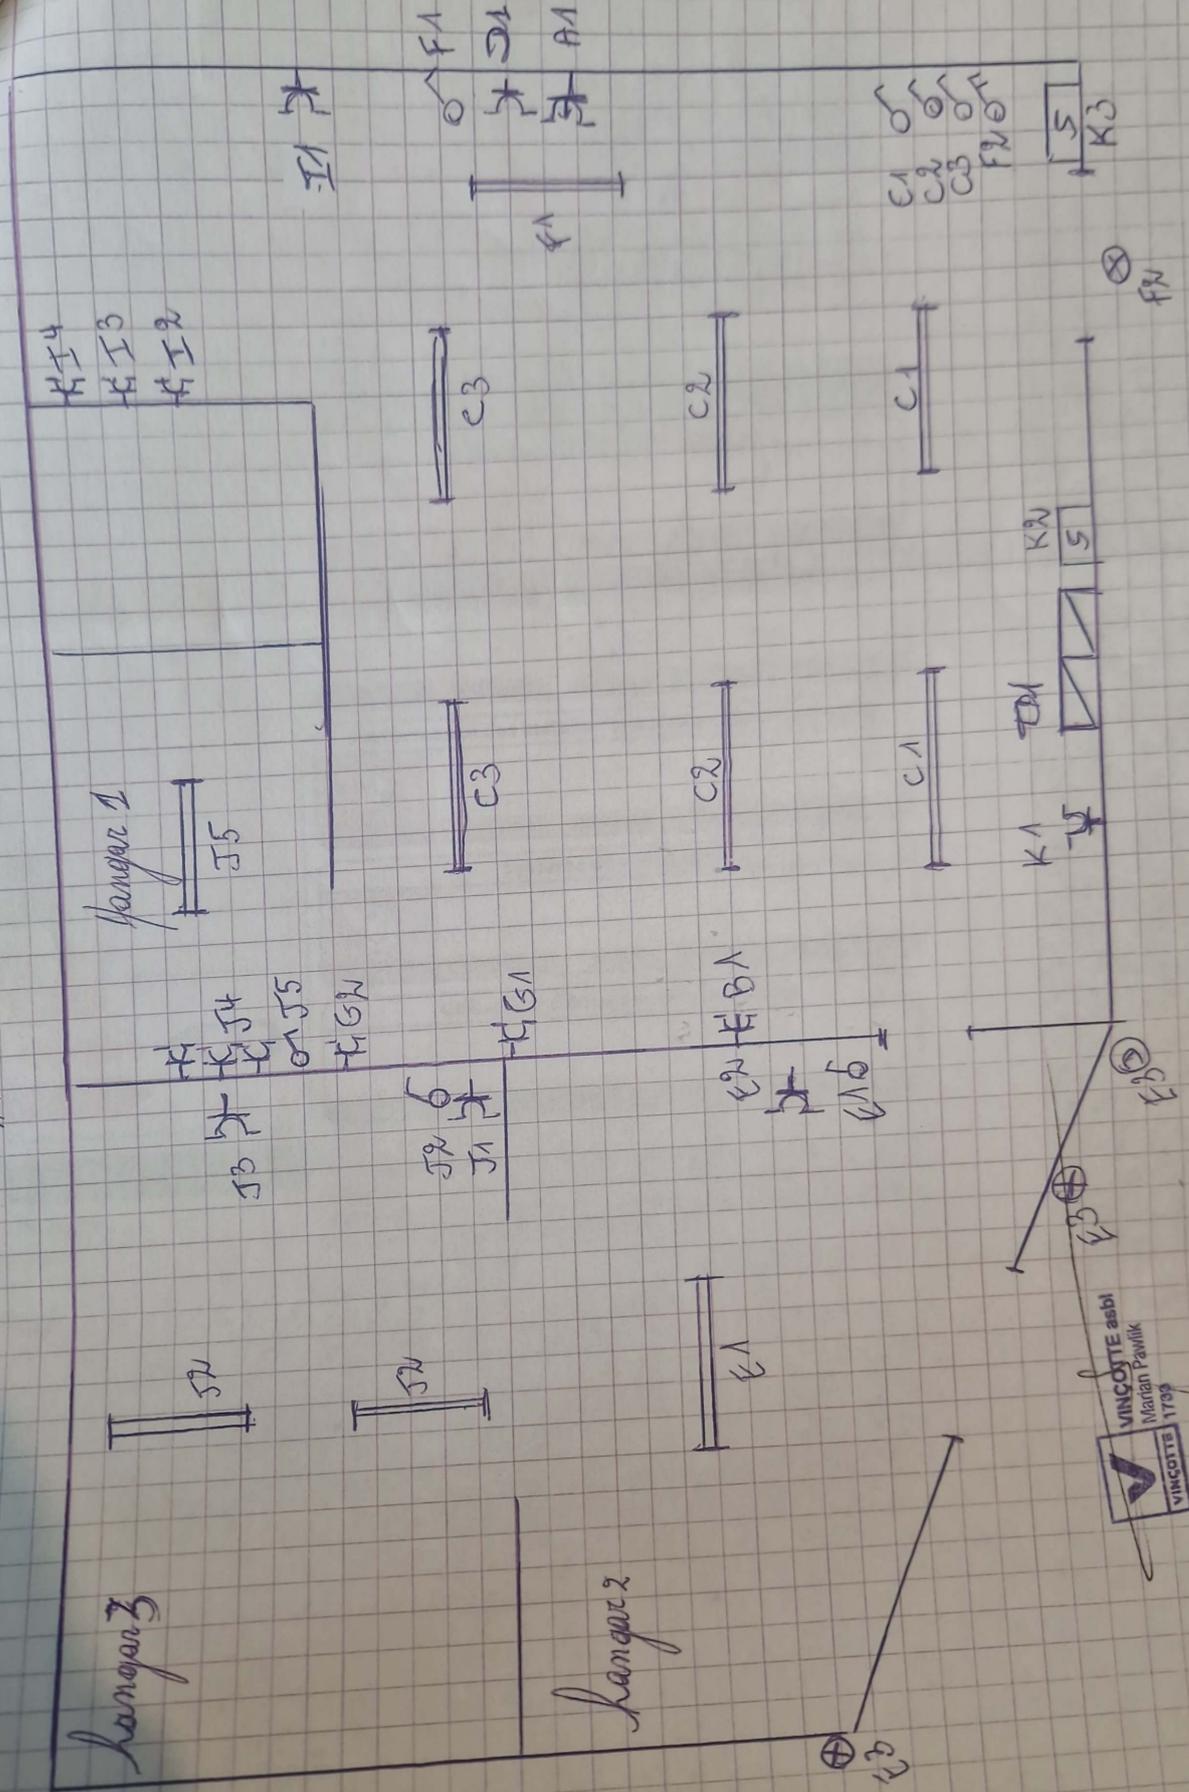
HANGAR 1 c/2 -

Eclairage of
pavés HANGAR 3
et HANGAR 1

pués de la
Cote de
HANGAR 1
