**RAPPORT DE CONTRÔLE**

| Genre de contrôle | Contrôle de conformité d'une installation électrique BT |
| Local type | Appartement C01.8 |
| Lieu du contrôle | Rue Henri Evenepoel, 109/C<br>1030 Schaerbeek |

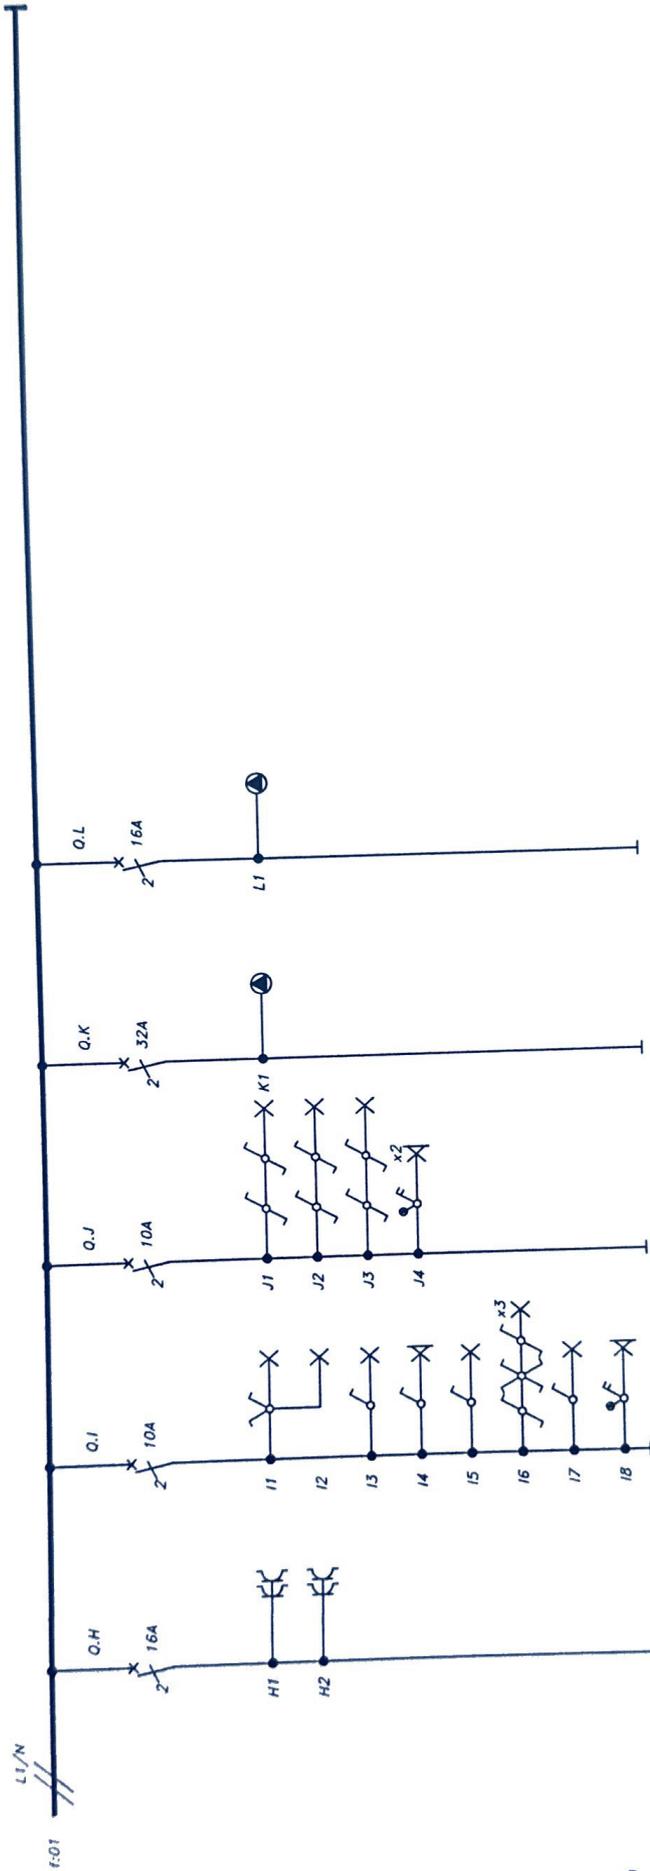
Plan N° : ELECC Sch.016

N° CIRCUITS :

Prises de courant  
H1 : Chambre 3  
H2 : Chambre 3

Eclairage  
I1 : Séjour  
I2 : Séjour  
I3 : Cuisine  
I4 : Cuisine  
I5 : Buanderie  
I6 : Hall d'entrée  
I7 : WC  
I8 : Terrasse

Eclairage  
J1 : Chambre 1  
J2 : Chambre 2  
J3 : Chambre 3  
J4 : Terrasse

Alimentation  
K1 : Cuisine

Alimentation  
L1 : Four

Désignation : Coffret Appartement C1.8 (3 chambres)

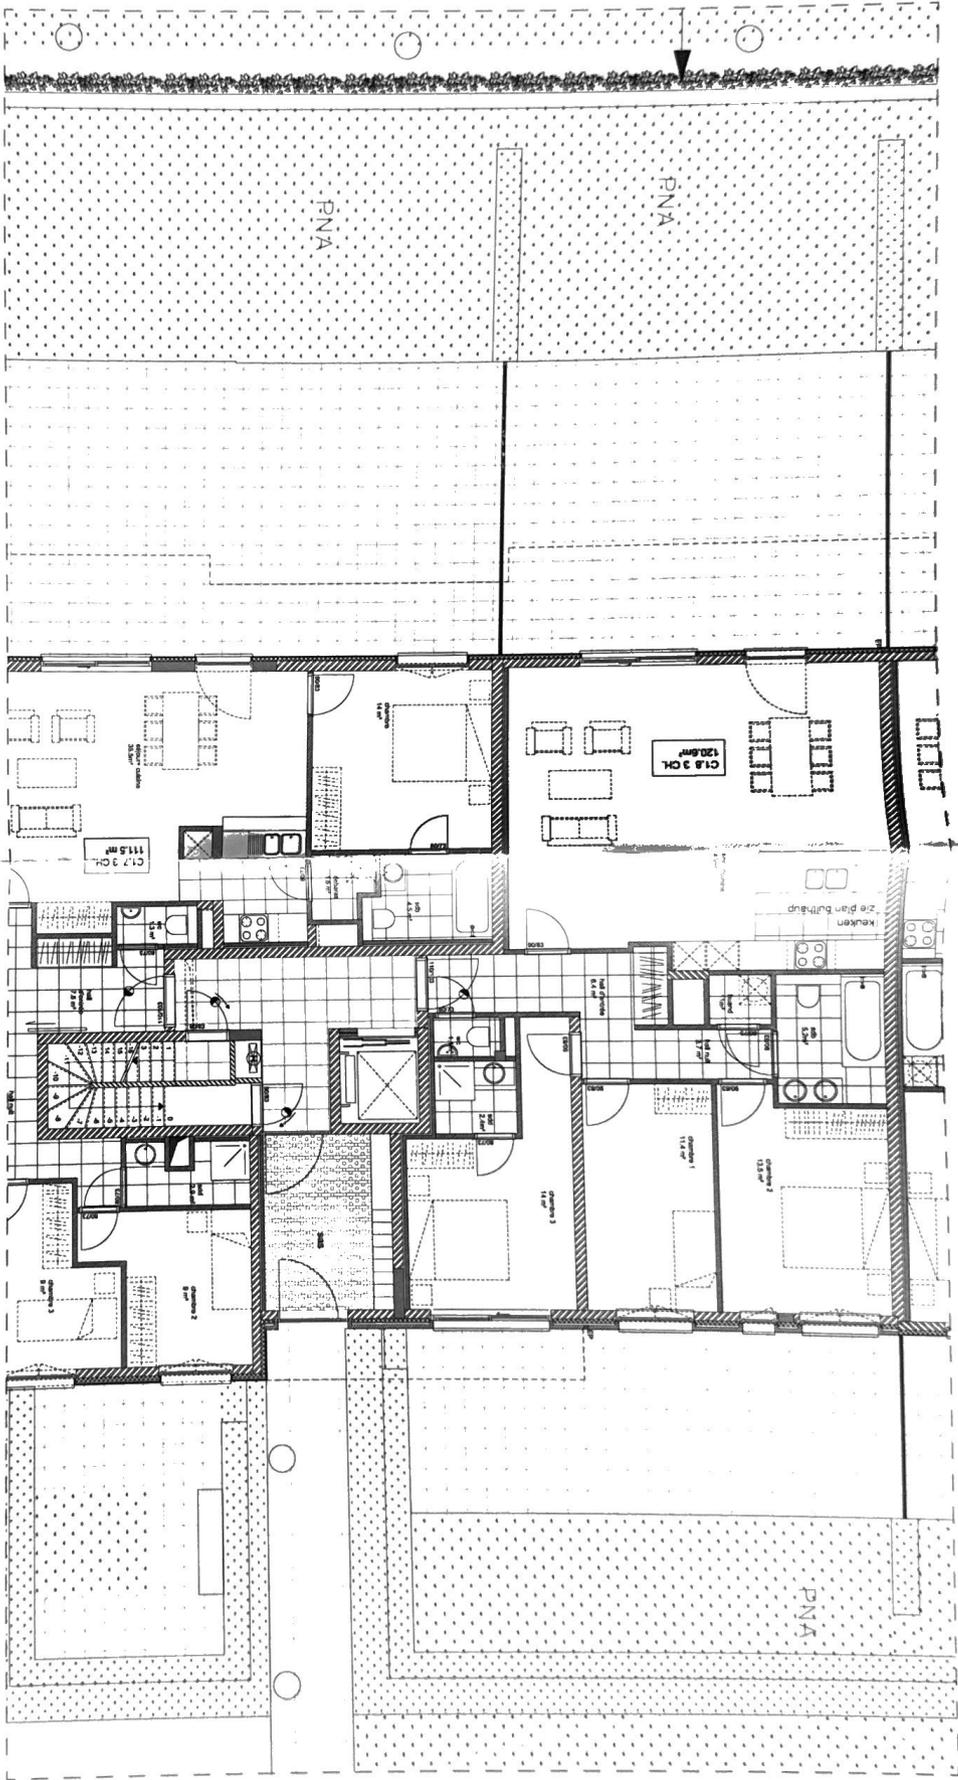
APPARTEMENT: **C1.8**  
 AS BUILT PLAN  
 SCHAAL: 1/100

**MEDIA GARDENS**  
 Appartementgebouw Blok C  
 Ligging: Henri Evenepoelstraat - 1030 Schaarbeek
