## 30 - Installation électrique basse tension (Livre 1)

B-00143 - DC ELEC PLUS /  
LOV\_V2\_FR\_000753 / A / WO02327 /  
Autre/Anders / Viki Gielkens / Avenue du  
Forum 9 1020 Bruxelles Belgique

### 0.1 Evaluation finale de l'installation

Appartement 107 au 15ième étage

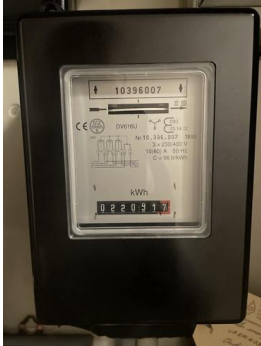
Photo 1

Gestionnaire de réseau de distribution (GRD)

SIBELGA

Marque

DZG

Numéro de série

10396007

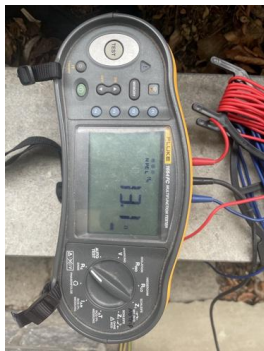
Photo 3

Prise de terre et sectionneur

Piquets / Barres de terre

Type de prise de terre

Commune à plusieurs installations

Méthode de mesure

Mesure 3 points (Re)

Résistance de dispersion

≤ 30 Ω

→ Mesure (Ω)

13.1

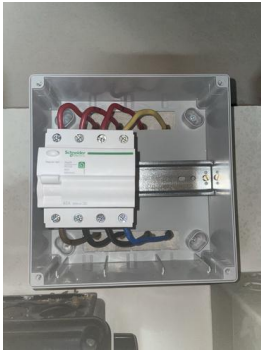
Photo 4

→ TABLEAU 1

TD 1

OK
