Rapport de contrôle d'installations électriques à basse et à très basse tension

RÉF. 87/2025/111345/D01:1

DATE DU CONTRÔLE 28/07/2025 (11:48 - 12:36) AGENT VISITEUR Quentin Delhaye
 ADRESSE DU CONTRÔLE Avenue Grand-Peine 44 - 1428 Braine-l'Alleud TYPE DE CONTRÔLE Visite de contrôle vente ancienne installation (8.4.2.)

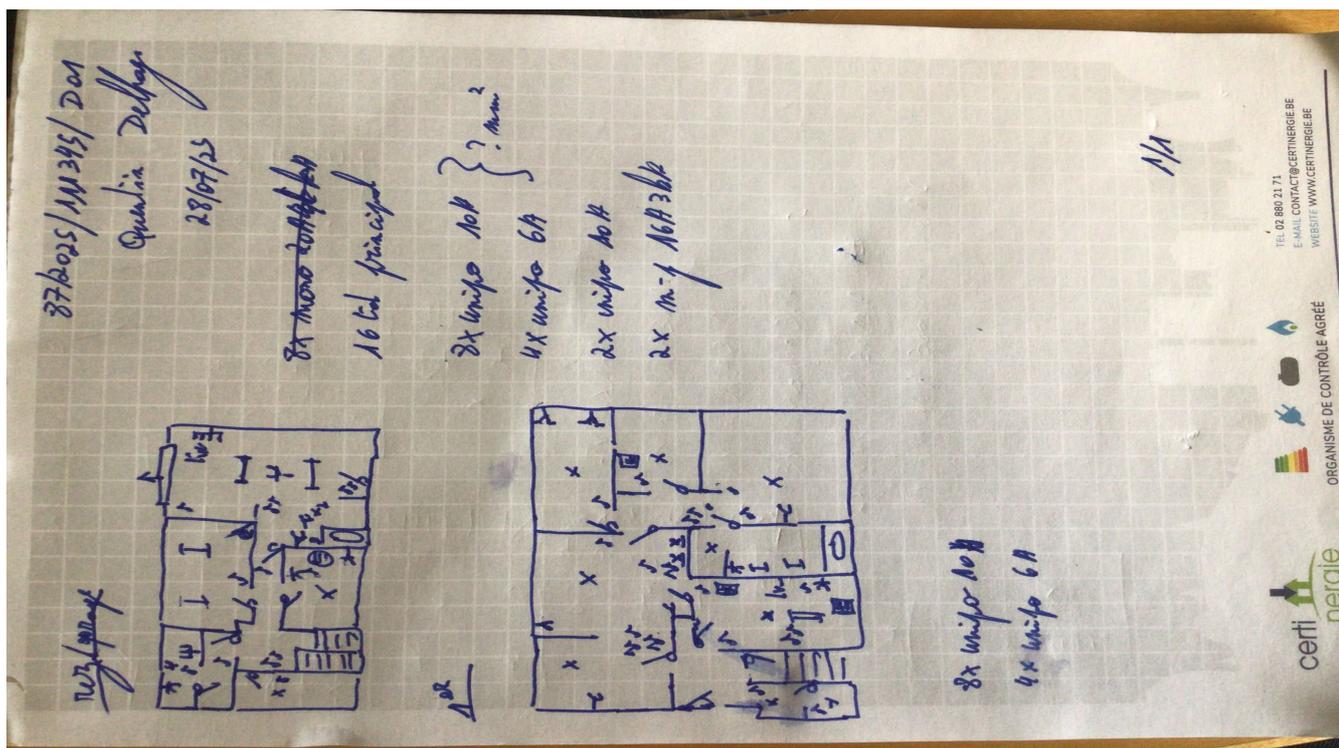
Croquis de position élémentaire et descriptif sommaire des tableaux

Description tableau(x) voir plan(s) dans annexe(s)

sur base de ce qui est visible et accessible lors du contrôle
 Note : ces croquis ne remplacent pas les schémas unifilaires et de position réglementaires
