## Rapport de contrôle d'installations électriques à basse et à très basse tension

RÉF. 143/2025/99003/D02:2

**DATE DU CONTRÔLE** 31/03/2025 (09:00 - 11:15) **AGENT VISITEUR** Arnaud Bertinchamps  
**ADRESSE DU CONTRÔLE** Rue de la Station 104 (étage 104/3) - 5650 Walcourt **TYPE DE CONTRÔLE** Visite de contrôle vente ancienne installation (8.4.2.)

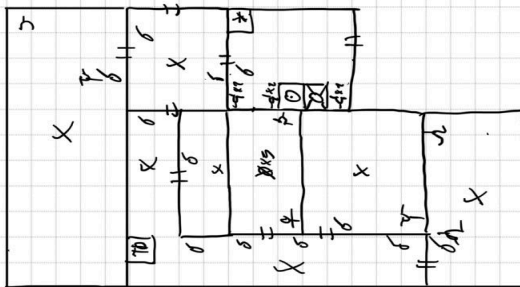
#### Croquis de position élémentaire et descriptif sommaire des tableaux

Sur base de ce qui est visible et accessible lors du contrôle - Gebaseerd op wat zichtbaar en toegankelijk is tijdens de keuring
