Rapport de contrôle d'installations électriques à basse et à très basse tension

RÉF. 16/2025/112926/D01:2

DATE DU CONTRÔLE 13/08/2025 (13:35 - 14:05) AGENT VISITEUR Julien Menu
ADRESSE DU CONTRÔLE Rue des Prés Tasson 41 - 7730 Estaimpuis TYPE DE CONTRÔLE Visite de contrôle vente ancienne installation (8.4.2)

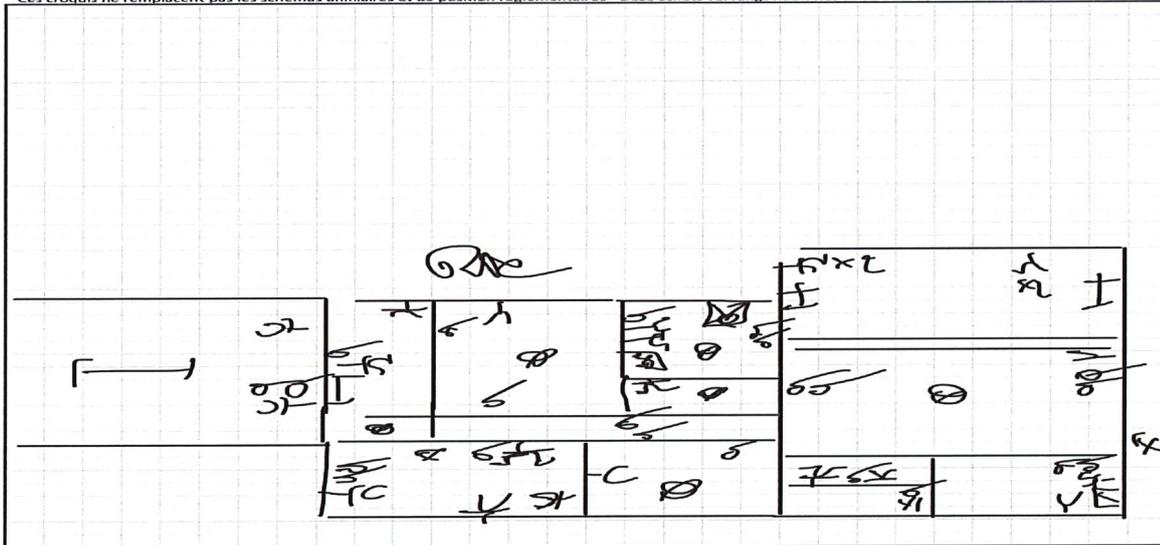
Croquis de position élémentaire et descriptif sommaire des tableaux Schets elektrische installatie en beschrijvende opsomming elektriciteitsborden

Sur base de ce qui est visible et accessible lors du contrôle - Gebaseerd op wat zichtbaar en toegankelijk is tijdens de keuring
