# Asbestinventarisatetest

31808M0470/00X000 - Karel de Stoutelaan nummers 127, 129, 131, 133...  
Gemeenschappelijke delen

Attestnummer : 20240315-000090.002

## Asbestveilig

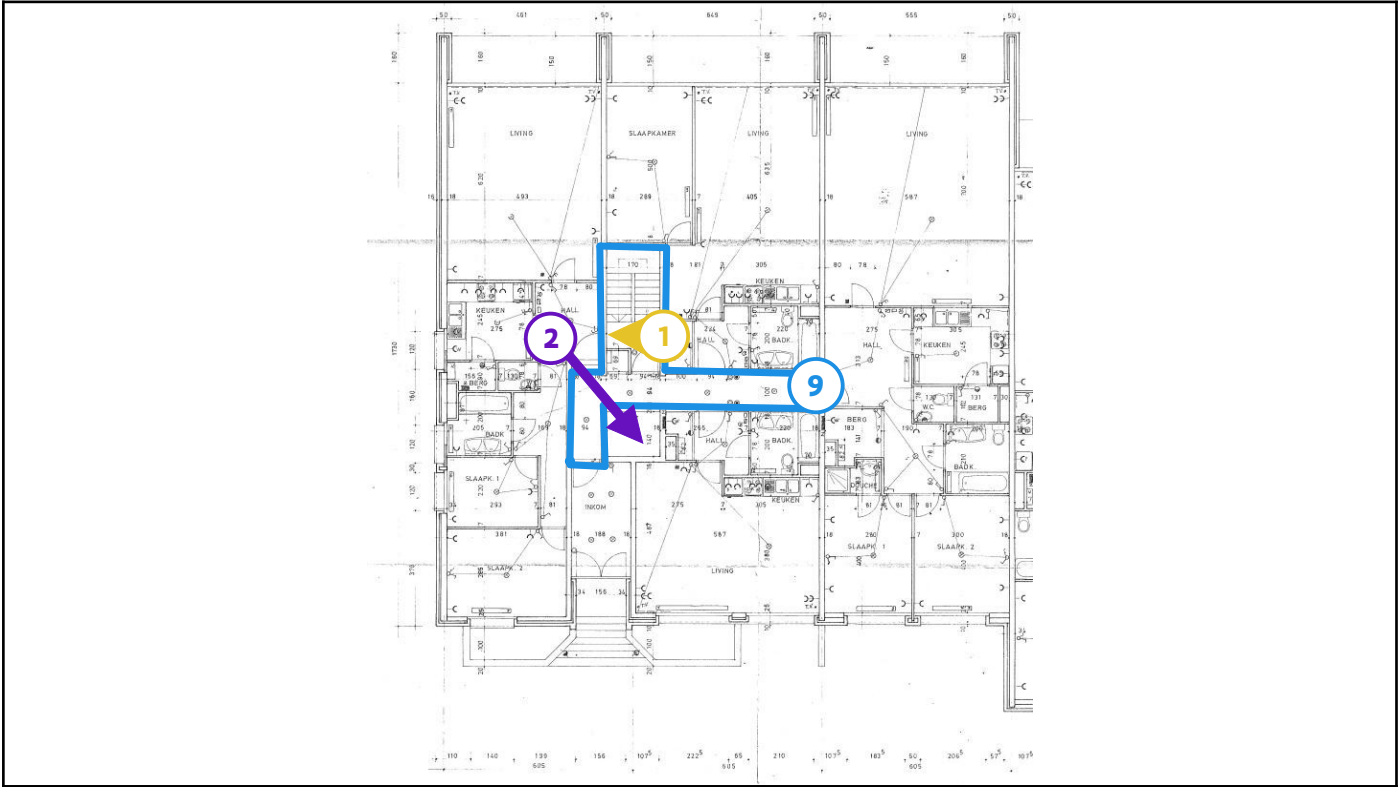
# Plan 1.1: 127 gelijkvloers

| Beschrijving | Type | Actie |
|---|---|---|
| 1. bakeliet | Asbestmateriaal | Zorgvuldig beheren |
| 2. liftschacht | Beperking | - |

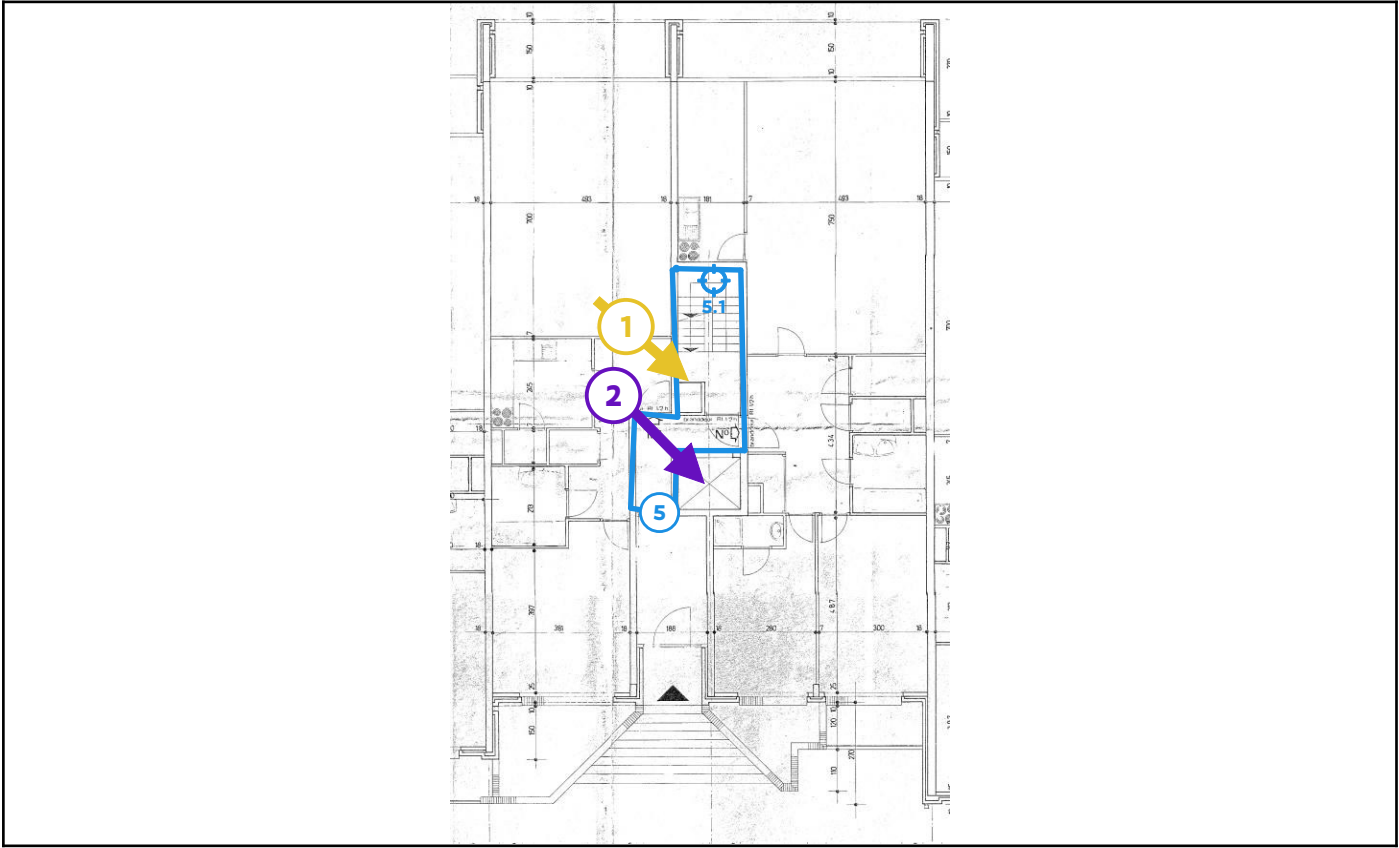
# Plan 6.1: 137 gelijkvloers

| Beschrijving | Type | Actie |
|---|---|---|
| 1. bakeliet | Asbestmateriaal | Zorgvuldig beheren |
| 2. liftschacht | Beperking | - |

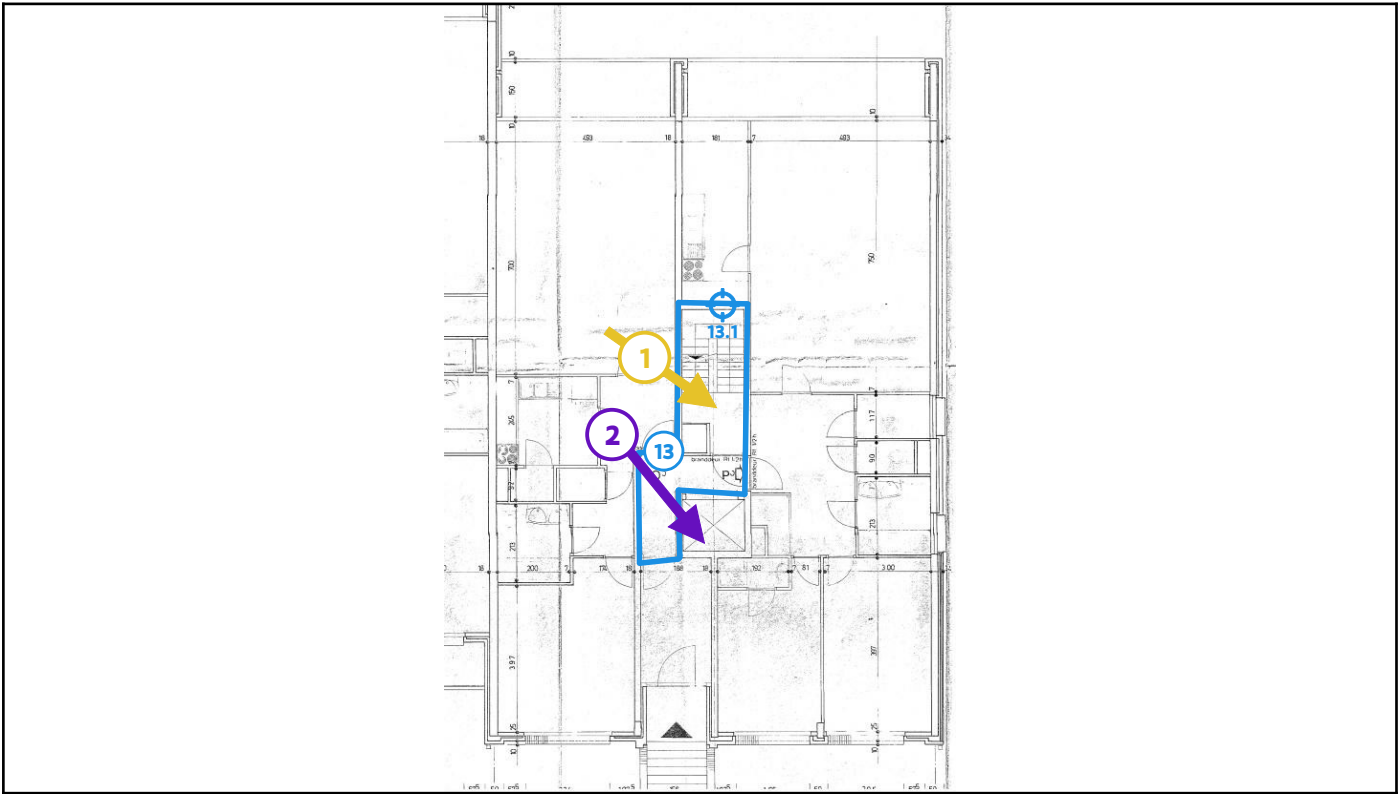
# Plan 7.1: 139 gelijkvloers

| Beschrijving | Type | Actie |
|---|---|---|
| 1. bakeliet | Asbestmateriaal | Zorgvuldig beheren |
| 2. liftschacht | Beperking | - |

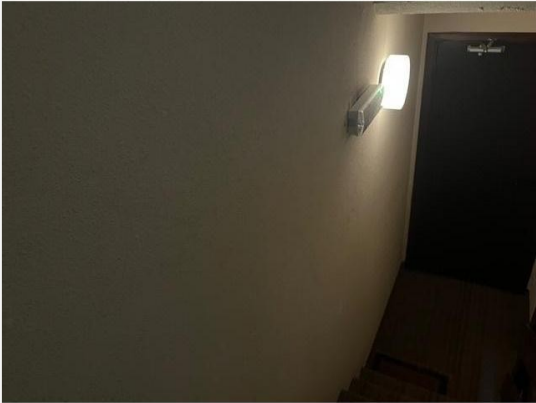
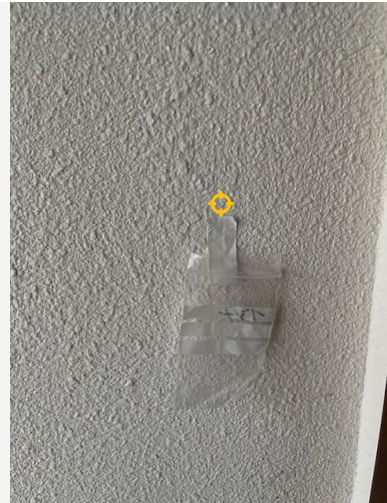
## Fiche 5: pleister wand 137

Geen asbest

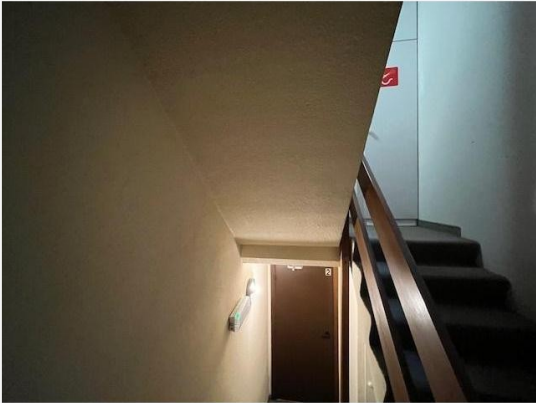
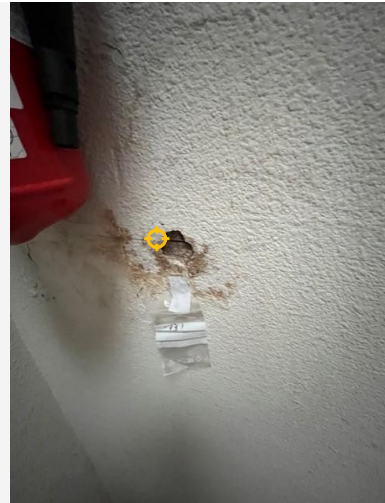
## Fiche 7: pleister wand 131

Geen asbest

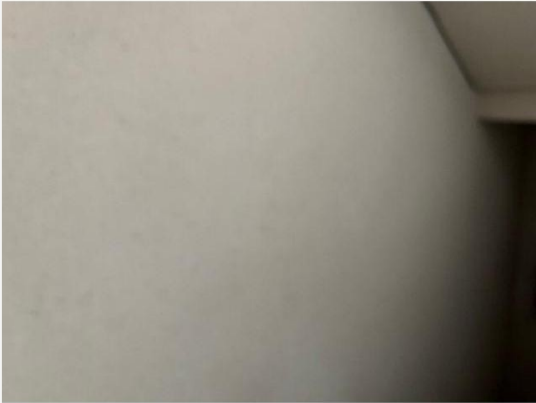
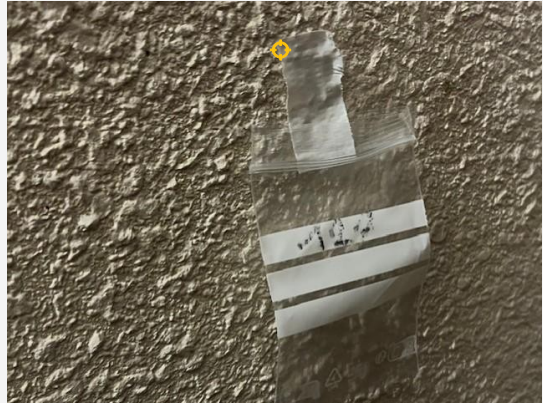
## Fiche 9: pleister wand 127

Geen asbest

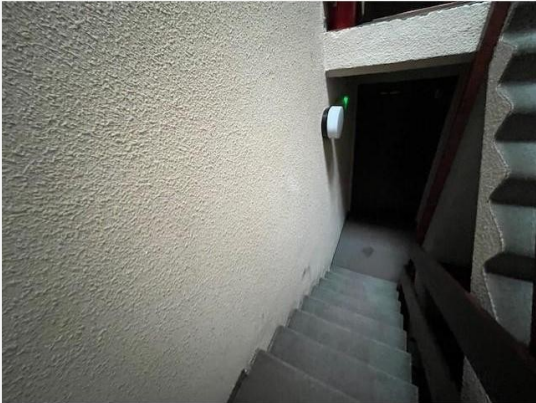
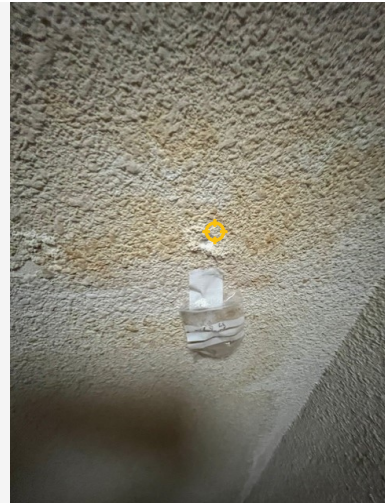
## Fiche 10: pleister wand 129

Geen asbest

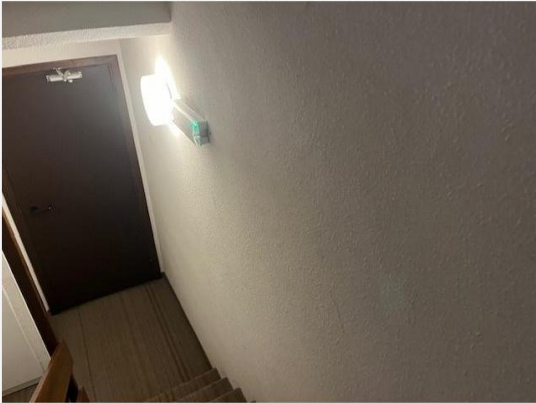
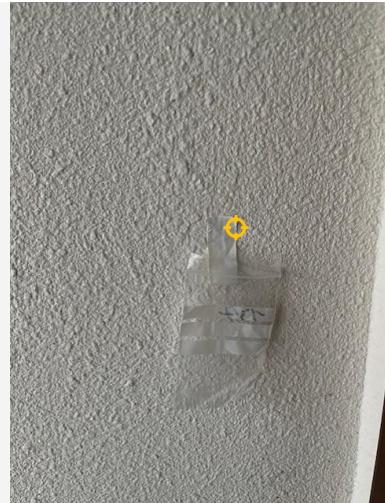
## Fiche 13: pleister wand 139

Geen asbest
