# Asbestinventarisatattest

Smekaertstraat 33, 8660 De Panne

Attestnummer : 20250908-000197.000

**Niet-asbestveilig**

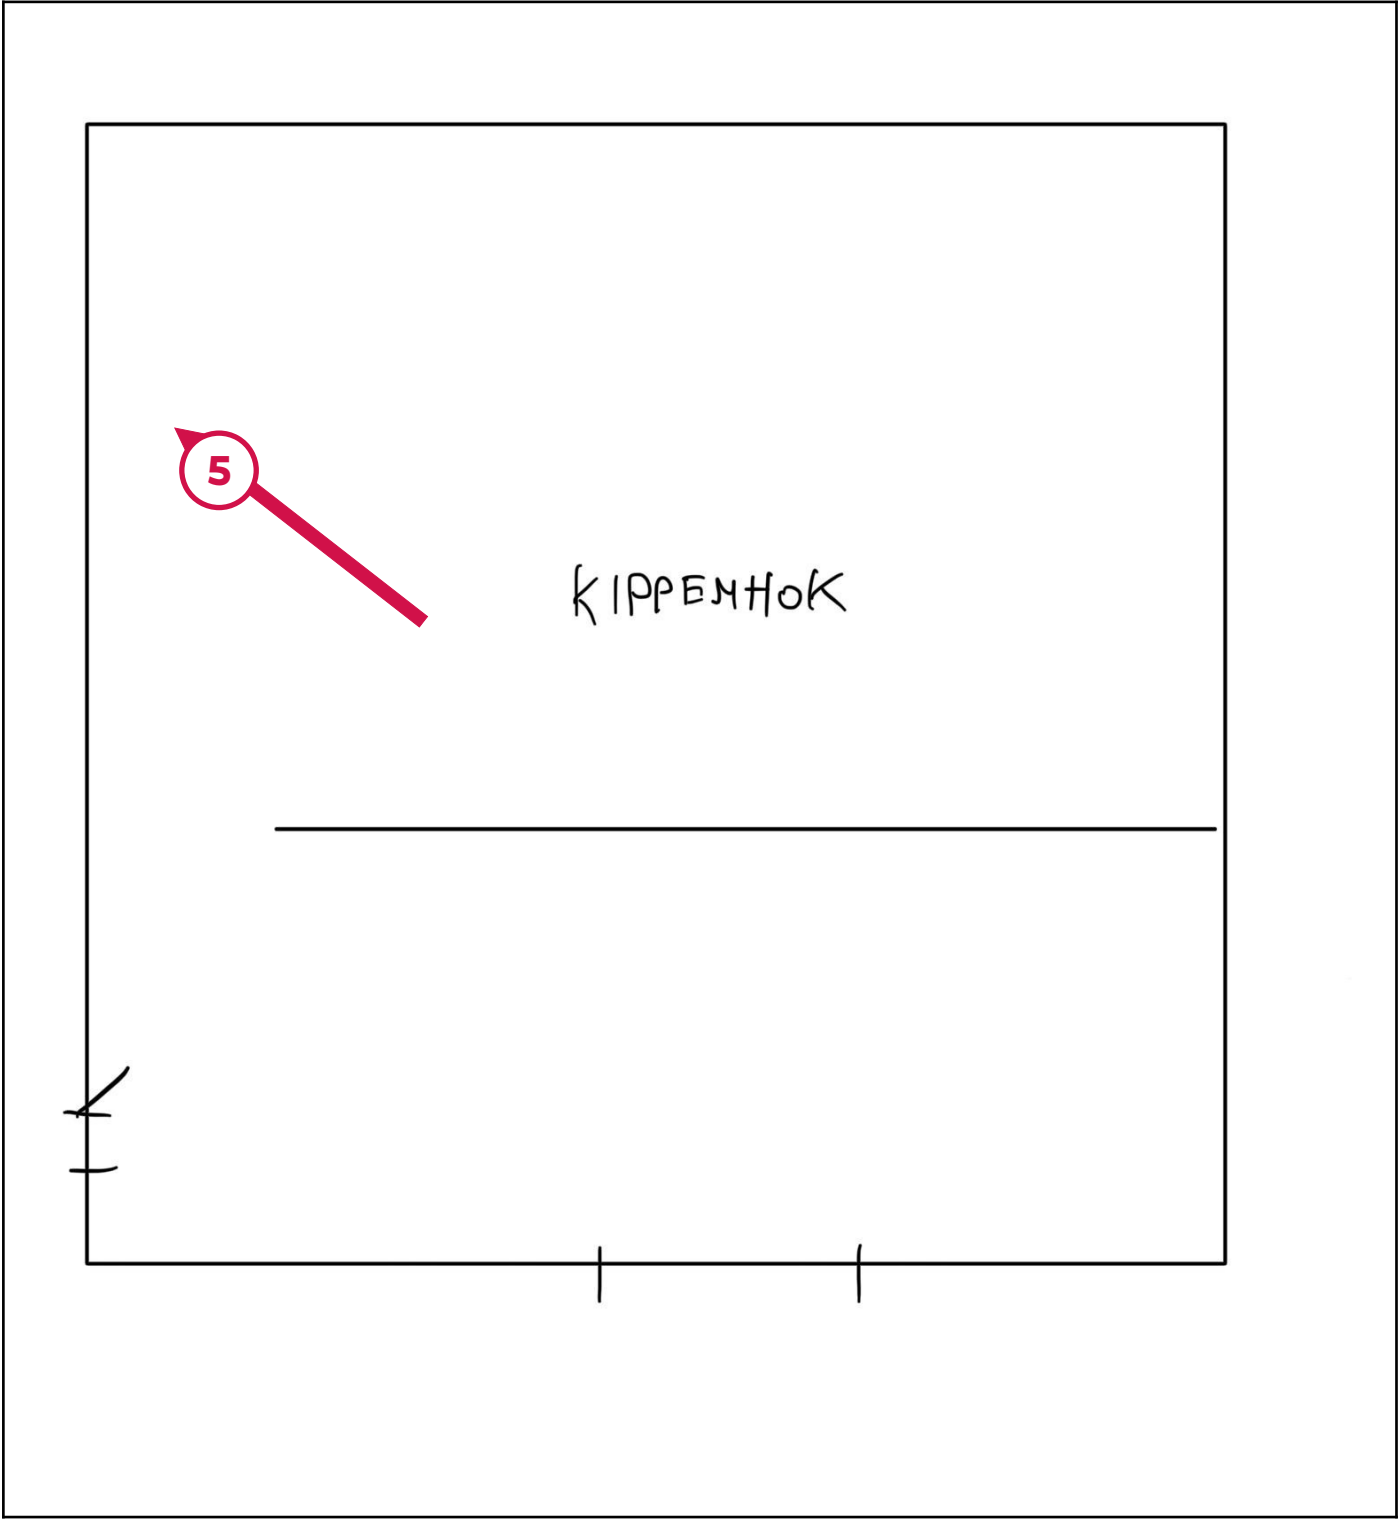
# Plan 1.8: Kippenhok

| Beschrijving | Type | Actie |
|---|---|---|
| 5. Cementplaten stalling, kippenhok | Asbestmateriaal | Dringend verwijderen |

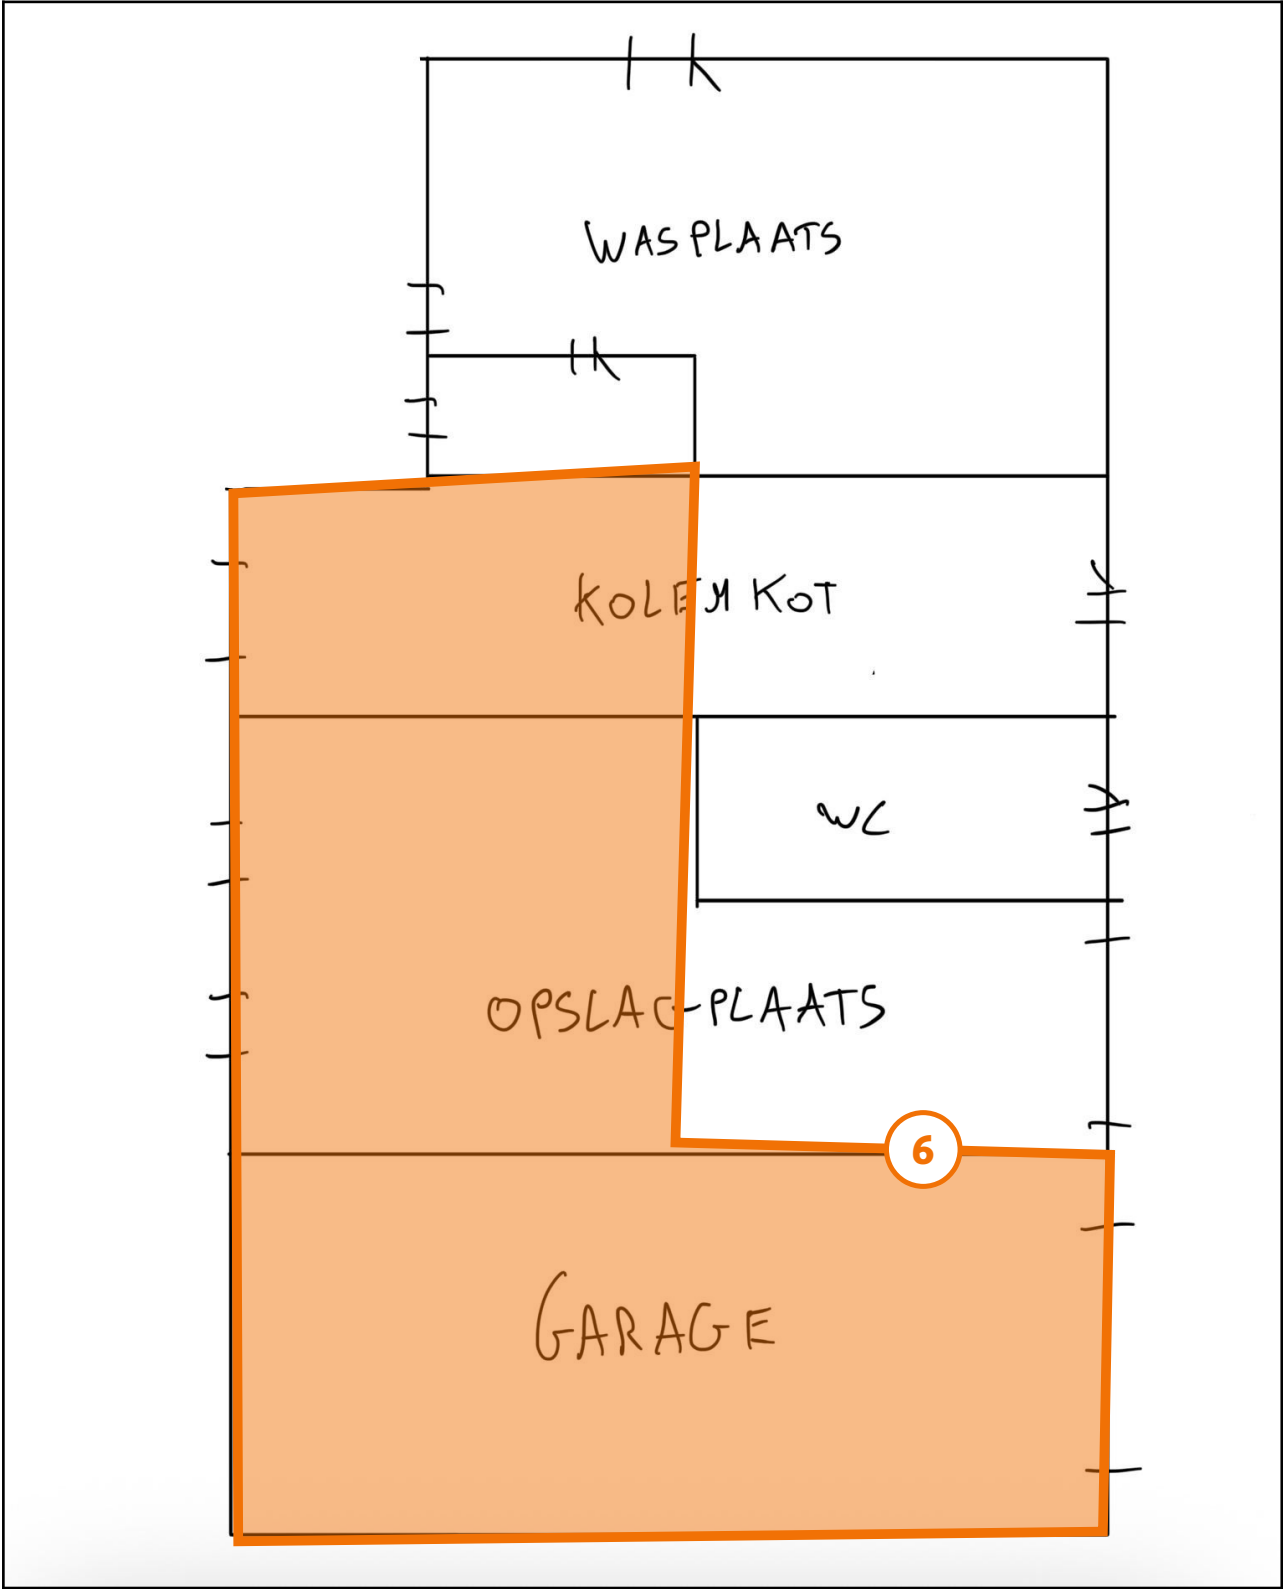
Plan 2.1: Gebouw links

| 6. dakbedekking - golfplaten kippenhok en stalling links | Asbestmateriaal | <a href="#">Verwijderen</a> |

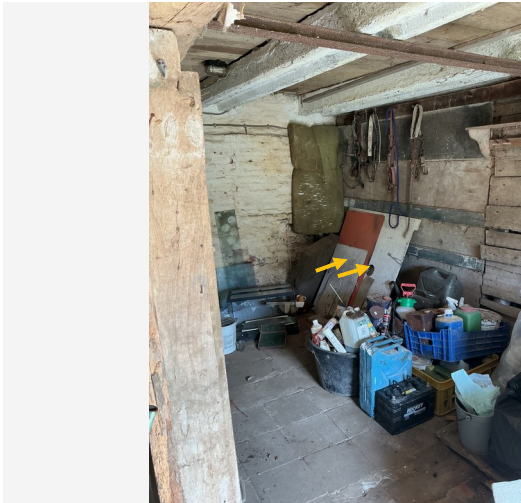
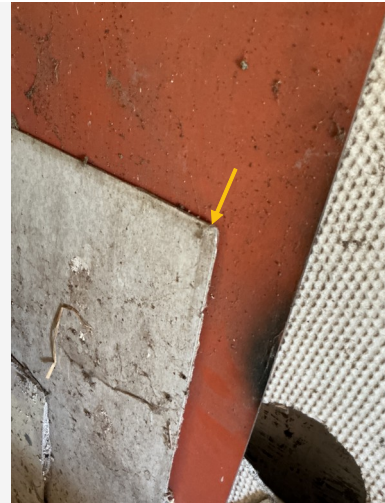
| Opmerking | De hoeveelheid betreft een schatting |

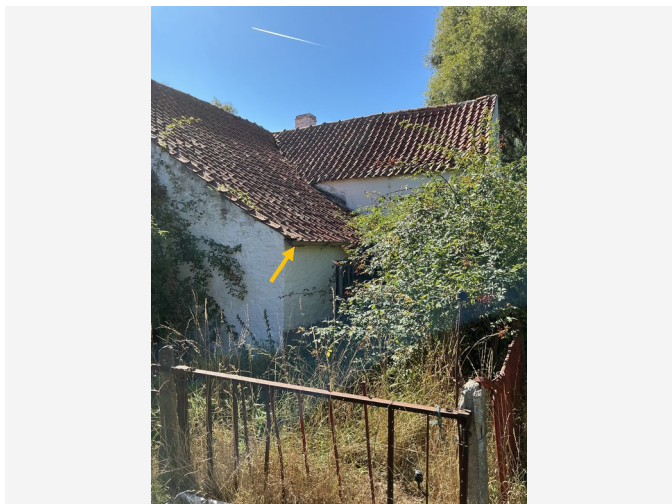
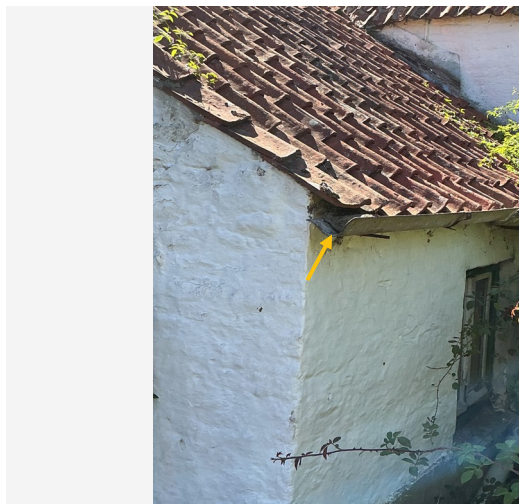
| Opmerking | De hoeveelheid betreft een schatting |

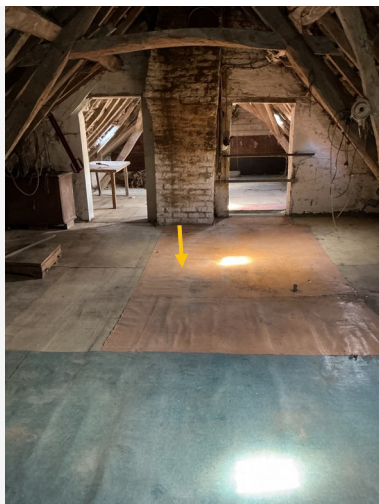
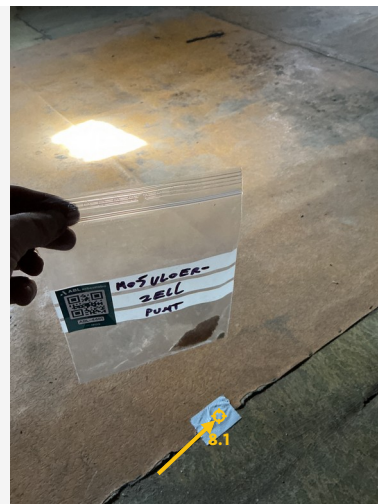
| Opmerking | Deze hoeveelheid is een schatting. |

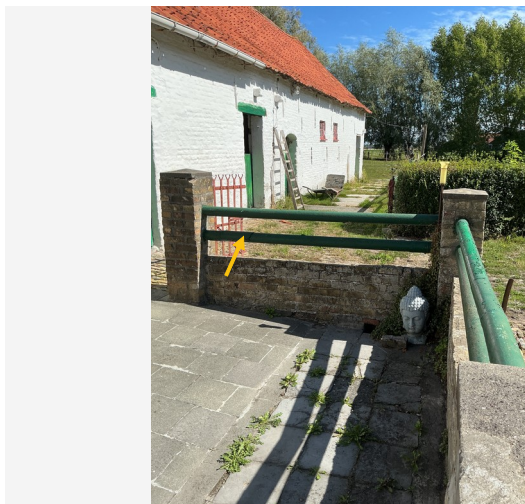
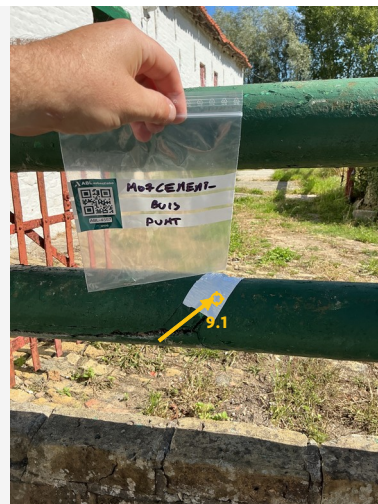
| Opmerking | De hoeveelheid betreft een schatting. |

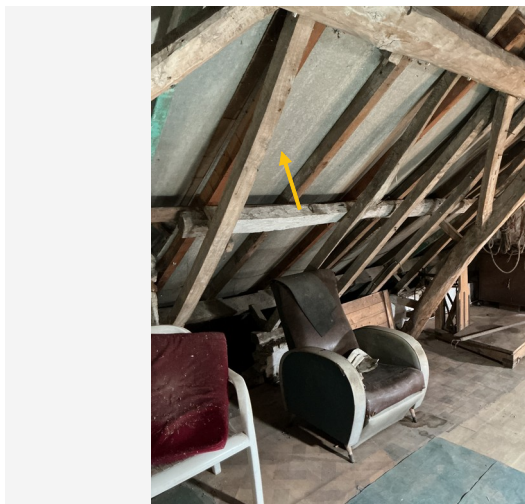
| Opmerking | De hoeveelheid betreft een schatting. |

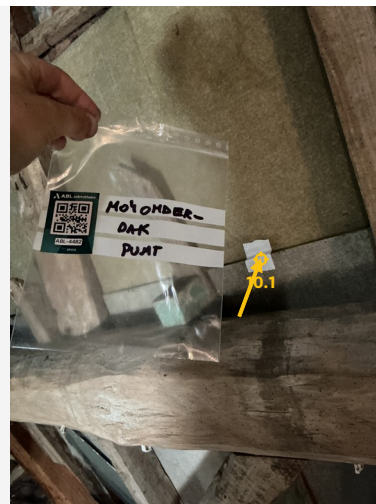
Detailfoto

Het asbestmateriaal valt onder de mijlpaal van 2040.

Zorgvuldig beheren

| Eindbeoordeling materiaalarisico | Laag materiaalarisico en/of verlaagde kans op vezelvrijgave |

| Toestand van het materiaal | Licht beschadigd, licht verweerd. Intact calciumsilicaatmateriaal of categorie III 'gebondenheid' |

| Beschrijving | Onderdak cementplaat woning |

- Zorg voor een veilig beheer. Vermijd het beschadigen van het asbestmateriaal. Controleer de toestand jaarlijks op wijzigingen.

- Eenvoudige handelingen: mag via doe-het-zelf of door werknemer(s) met opleidingsattest eenvoudige handelingen  
Bij het uitvoeren van eenvoudige handelingen, zoals toegestaan via doe-het-zelfmethoden of door werknemers met een opleidingsattest, is het gebruik van de juiste persoonlijke beschermingsmiddelen (PBM's) verplicht om blootstelling aan asbestvezels te voorkomen. Wij adviseren echter om asbest te laten verwijderen door een werknemer met opleidingscertificaat. Maar het is ook toegestaan via de doe-het-zelfmethode, mits de juiste voorzorgsmaatregelen en PBM's in acht worden genomen. De te gebruiken PBM's zijn:
  - FFP3-mondmasker of halfgelaatsmasker met P3 filter
  - wegwerpoverall (Tyvek CATIII, type 5en 6)
  - afwasbaar schoeisel

Indien het materiaal niet verwijderd kan worden zonder te breken of beschadigen en er een grote kans bestaat op vezelvrijgave, dan raden wij aan deze toepassing te verwijderen via Hermetische zone.
